Ref.: Parecer Técnico PTEC 2020.005 - Revisão (00)

PARECER TECNICO – PTEC 2020.005 – REVISÃO (00)

CLIENTE: SAEMA - Serviço de Água, Esgoto, Meio Amb. do Mun. de Araras
OBRA: Oito reservatórios em concreto armado, dois reservatórios metálicos
Documento PTEC 2020.005 Revisão (00)
OBJETO: Prestação de Serviços em Engenharia Consultiva para a Elaboração de Parecer Técnico contemplando avaliações das manifestações patológicas de fissuras e vazamentos de água existentes nas estruturas externas (*paredes*) de oito reservatórios construídos em concreto armado e dois reservatórios metálicos do SAEMA de Araras com recomendações de procedimentos de Terapia.

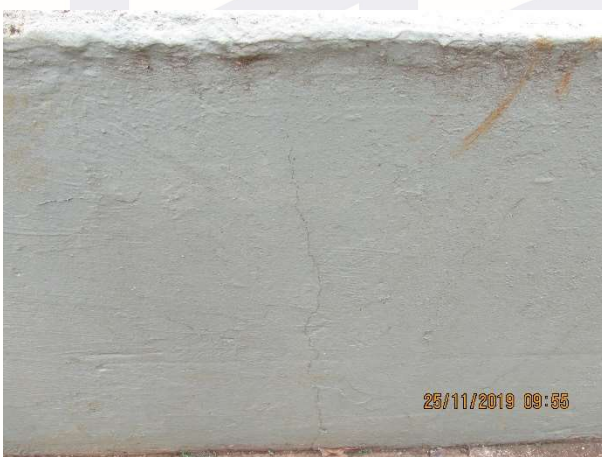
Figura 7 - Parede externa.

Registra-se presença de fissura, sem vazamento.

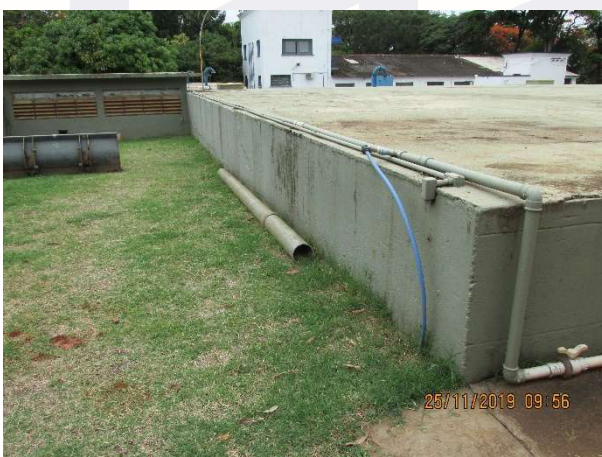
Figura 9 – Parede externa

Vista geral do estado de conservação da parede externa do reservatório

Observa-se parede pintada com impregnação de fuligens na superfície, com fissuras sem vazamentos.

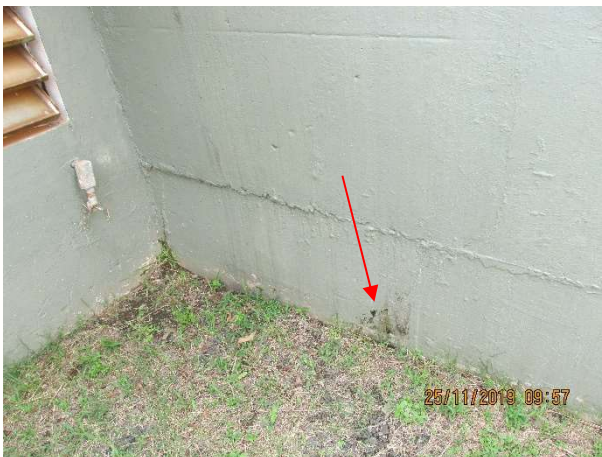
Figura 11 – Parede externa

Registra-se segregação na junta de concretagem, com sinais de umidade

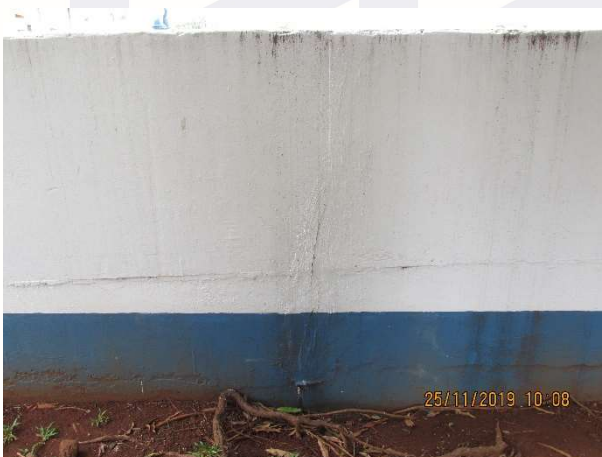
Figura 12 – Parede externa

Registra-se local de reparo executado de maneira inadequada e já fissurado

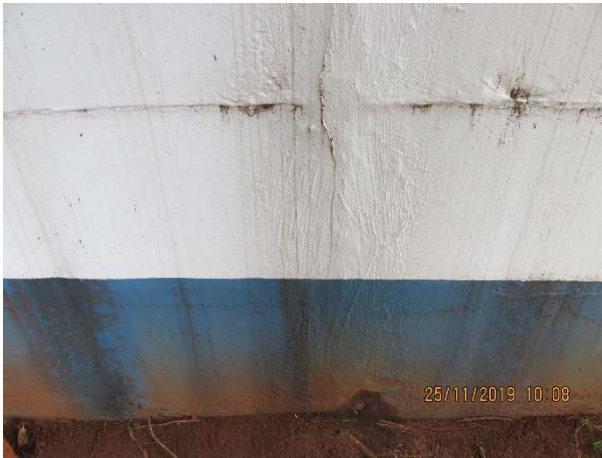
Figura 14 – Parede externa

Registra-se fissura com percolação de água pela fissura e junta de concretagem.

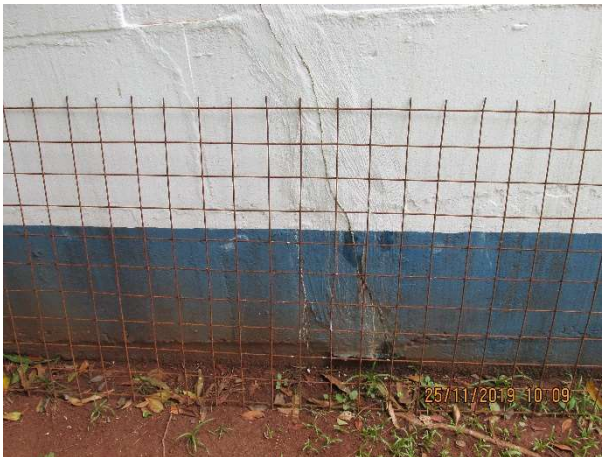
Figura 15 – Parede externa

Registra-se fissura com percolação de água e pontos de eflorescência.

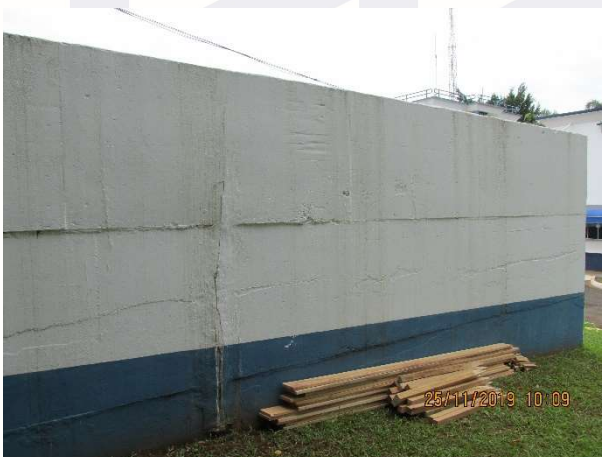
Figura 16 - Parede externa

Parede externa do reservatório com presença de fissura com percolação de água e pontos de segregação na junta de concretagem.

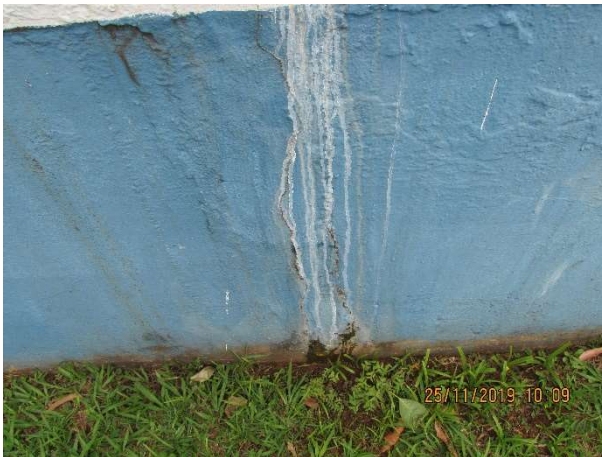
Figura 18 – Parede externa

Registra-se fissura com percolação de água e lixiviação do concreto.

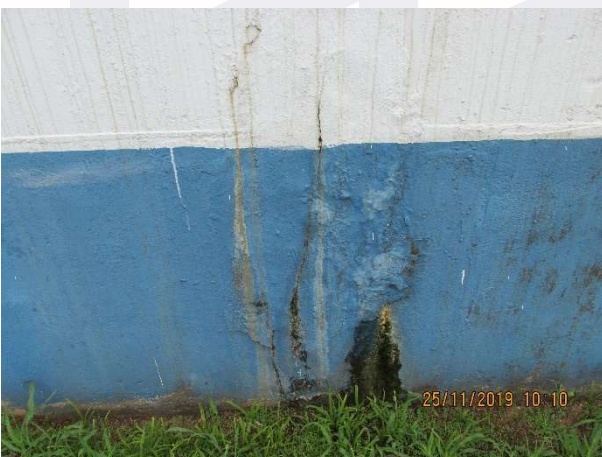
Figura 19 - Parede externa

Registra-se fissura com percolação de água e lixiviação do concreto.

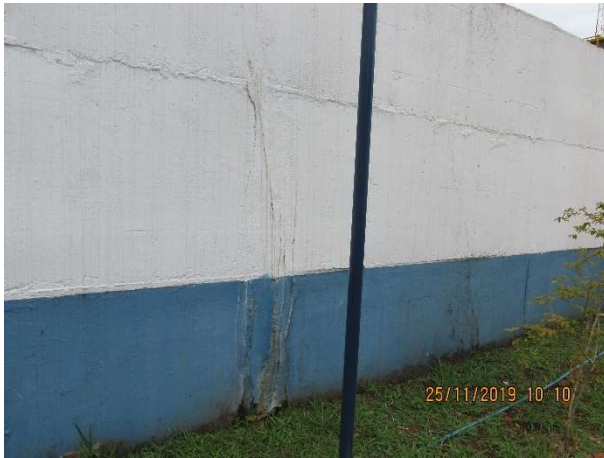
Figura 20 - Parede externa

Registra-se de modo geral nas paredes do reservatório vários pontos e fissuras com percolação e vazamentos de água.

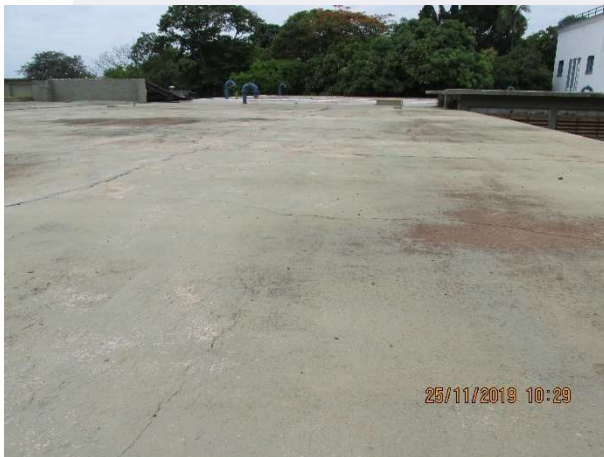
Figura 21 – Laje de cobertura

Vista geral do estado de conservação da laje de cobertura.

Observam-se fissuramentos e concreto exposto ao intemperismo, com sinais de empoçamentos de água.

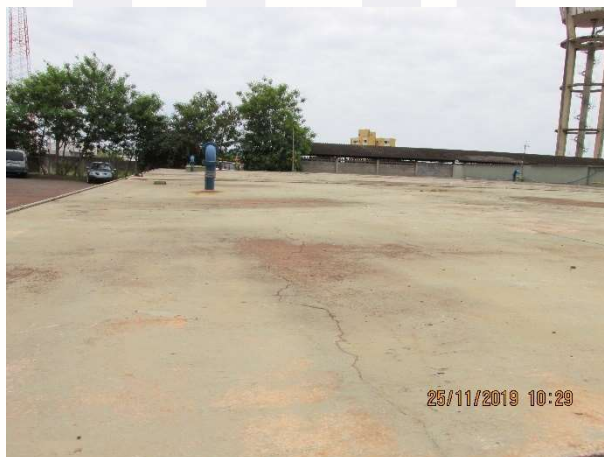
Figura 22 – Laje de cobertura

Registra-se fissuras presentes na laje de cobertura.

Observam-se fissuramentos e concreto exposto ao intemperismo, com sinais de empoçamentos de água.

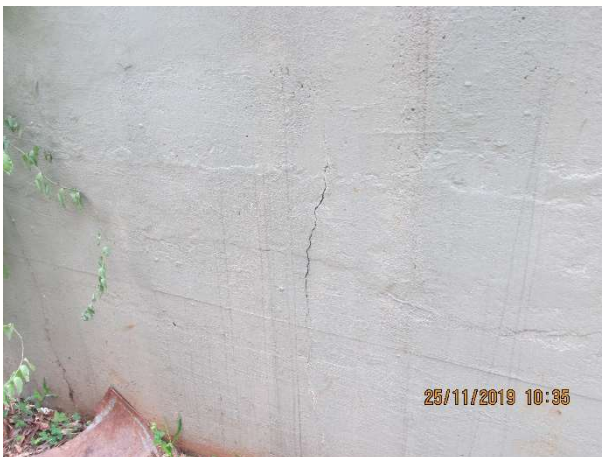
Figura 30 – Parede externa

Registra-se fissura com percolação de água

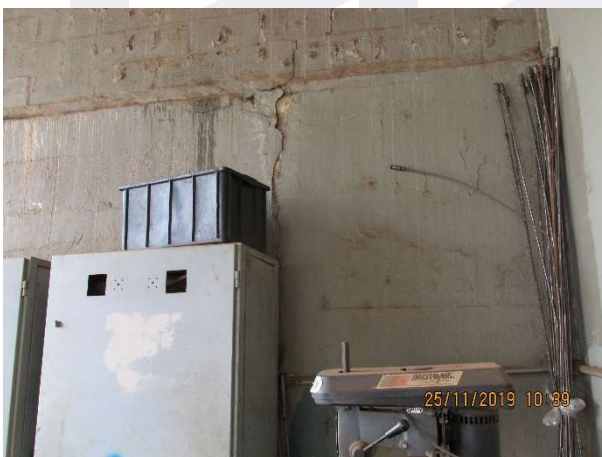
Figura 37 – Parede face 04.

Registra-se fissura com deslocamento do concreto na parede externa do reservatório.

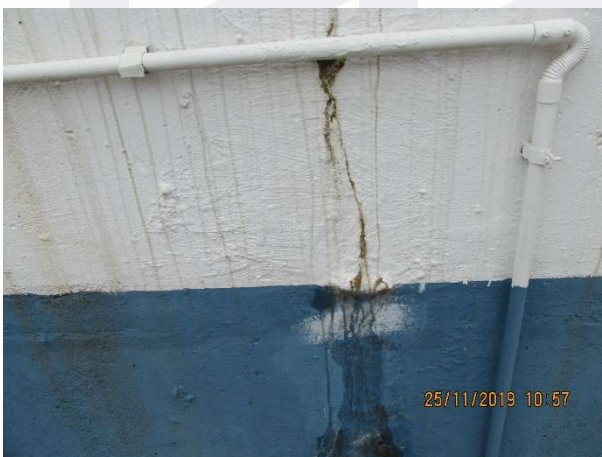
Figura 40 – Parede externa

Registra-se parede externa do reservatório com fissura e percolação de água.

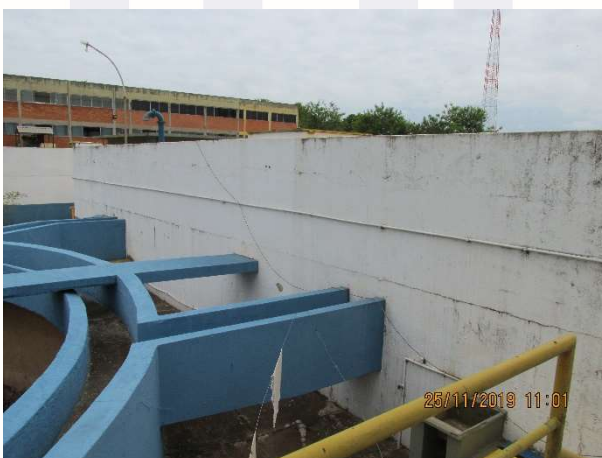
Figura 43 – Parede externa

Vista geral da parede externa do reservatório, pintada em aparente bom estado de conservação.

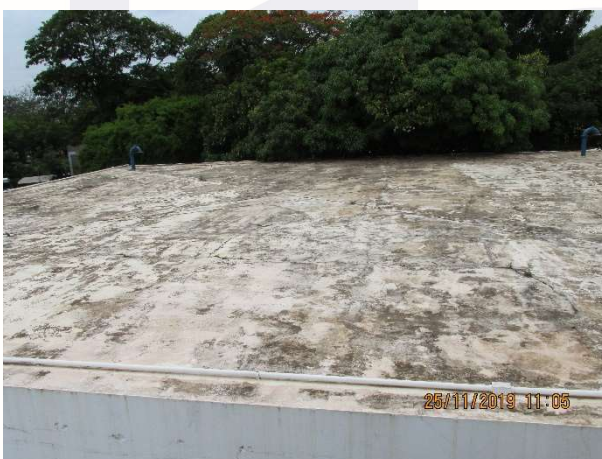
Figura 46 – Laje de cobertura

Registra-se fissuras na laje de cobertura com impregnação de limo e degradação da pintura de proteção.

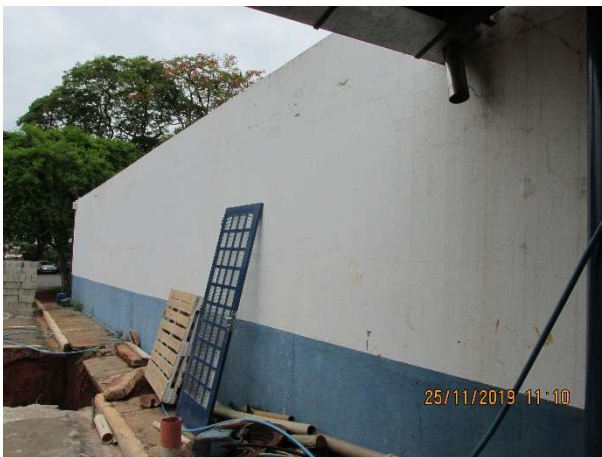
Figura 51 – Parede externa

Vista do estado geral de uma das paredes externas do reservatório com fissuras recobertas por pintura.

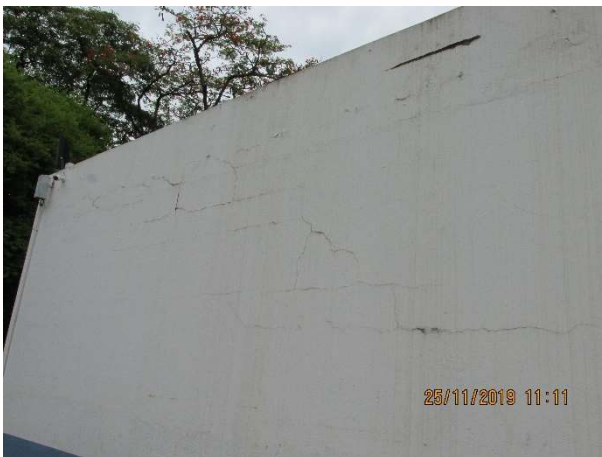
Figura 54 – Parede externa

Registram-se de modo geral fissuras das argamassas de revestimento das Alvenarias de blocos, na parte superior, sobre as paredes de concreto.

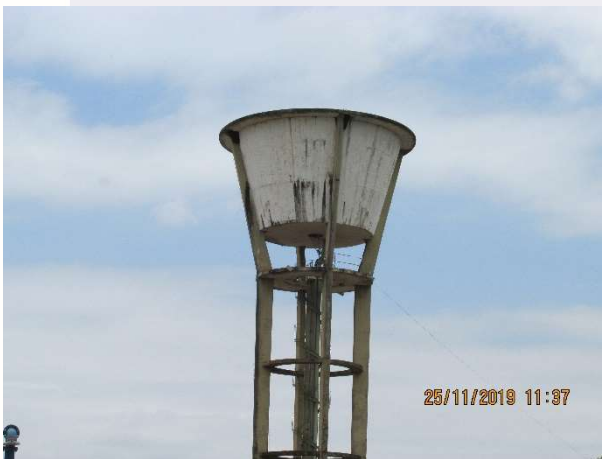
Figura 60 – Vista geral

Vista geral do reservatório elevado que apresenta vazamentos de água e sinais visíveis de corrosão estrutural.

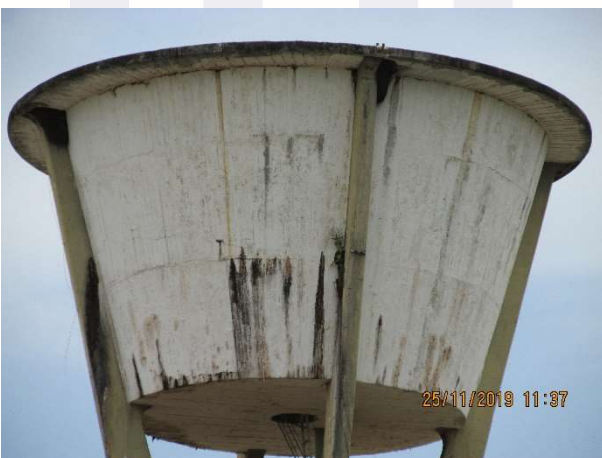
Figura 61 - Parede externa

Registram-se juntas de concretagens, fissuras e pontos com vazamentos de água e impregnação de limo e fuligens que ocasiona a biodegradação do concreto e corrosão estrutural

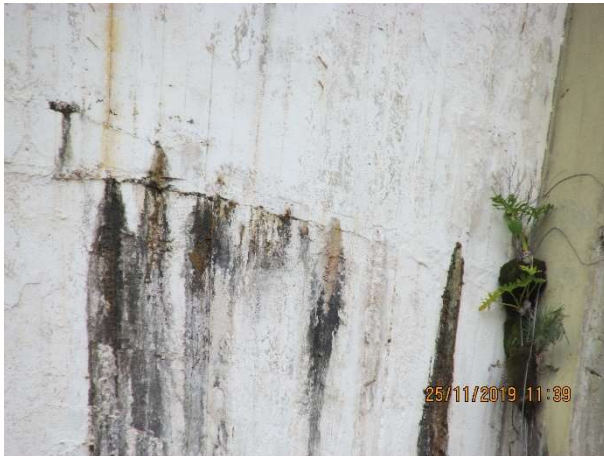
Figura 62 - Parede externa

Registra-se junta de concretagem com pontos de percolação de água, observa-se impregnação de limo, fuligem e vegetação de ocasionam a biodegradação do concreto.

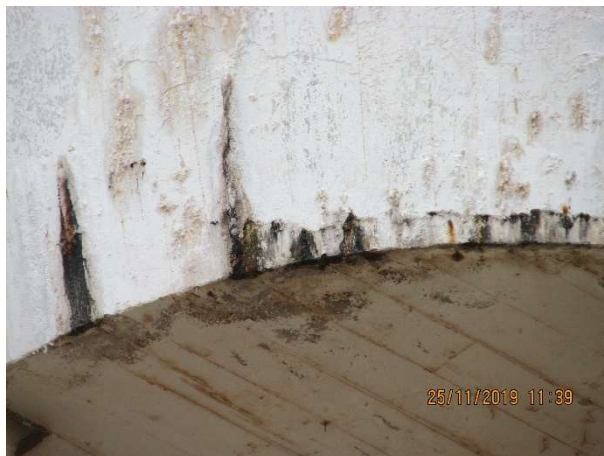
Figura 63 - Parede externa

Registra-se pontos de percolação de água com impregnação de limo e fuligem.

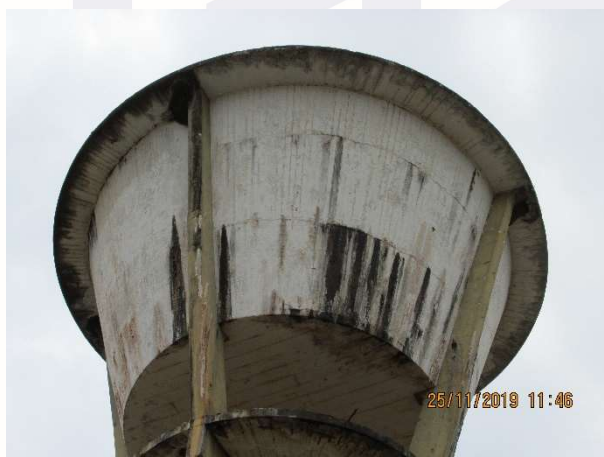
Figura 64 - Parede externa

Registra-se de modo geral juntas de concretagens e fissuras com vazamentos de água pela parede externa do reservatório elevado com impregnação de limo e fuligem que ocasionam a biodegradação do concreto.

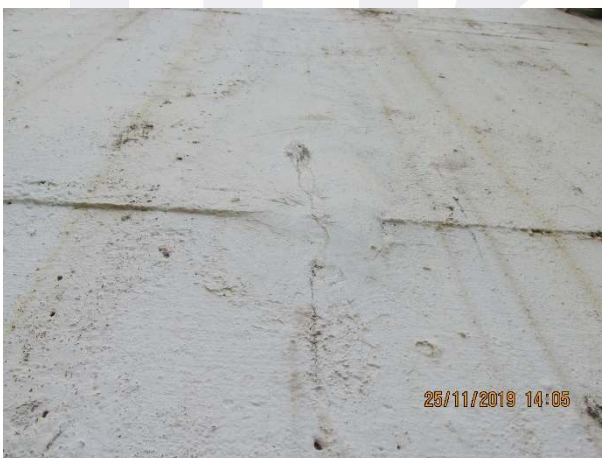
Figura 67 – Parede externa

Registra-se fissuras seca, sem presença de água.

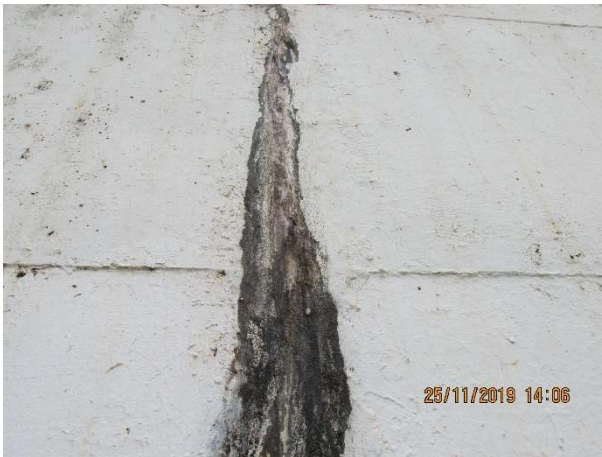
Figura 69 – Parede externa

Registra-se fissura com vazamento de água. Impregnação de limo e eflorescência.

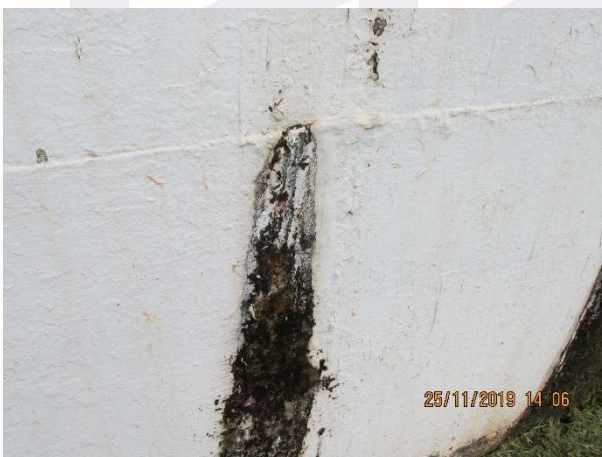
Figura 70 – Parede externa

Registra-se pontos com vazamento de água e impregnação de limo e fuligem que ocasiona a biodegradação da estrutura.

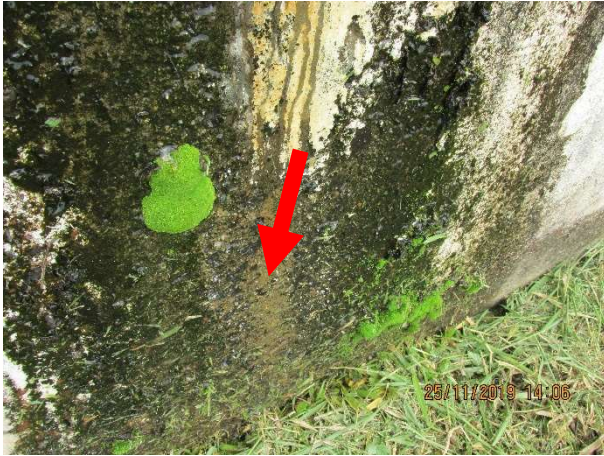
Figura 71 – Parede externa

Registra-se vazamento de água com impregnação de limo que ocasiona a biodegradação do concreto, pode-se observar (seta vermelha) que a pasta de cimento foi lavada pela ação deletéria da água e do limo e que os agregados estão expostos.

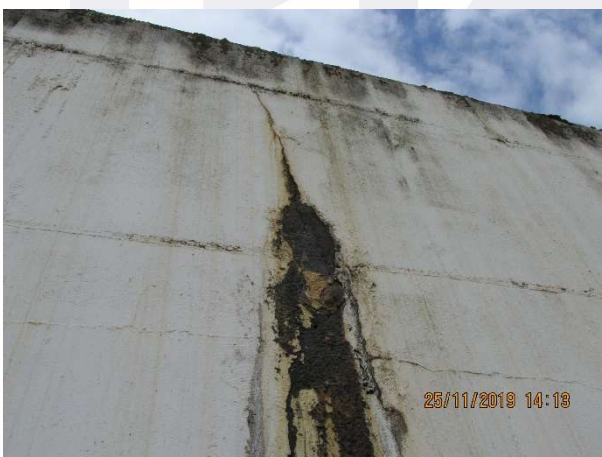
Figura 85 – Parede externa

Registra-se fissura com vazamento de água e impregnação de limo e fuligem que ocasionam a biodegradação do concreto e corrosão estrutural.

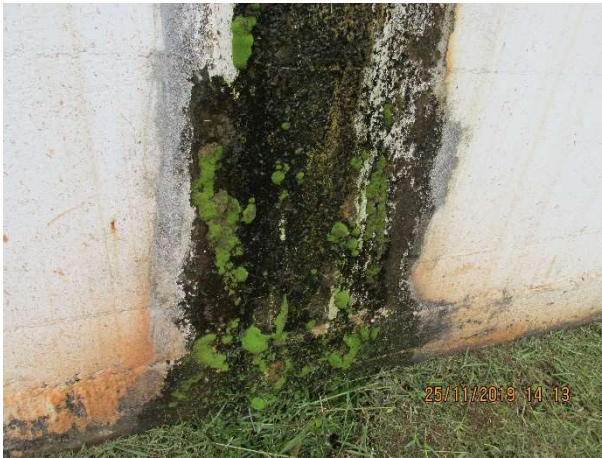
Figura 86 – Parede externa

Fissura com vazamento de água com acúmulo de limo, que aceleram a deterioração do concreto devido a subprodutos ácidos produzidos pela fotossíntese e decomposição de materiais orgânicos.

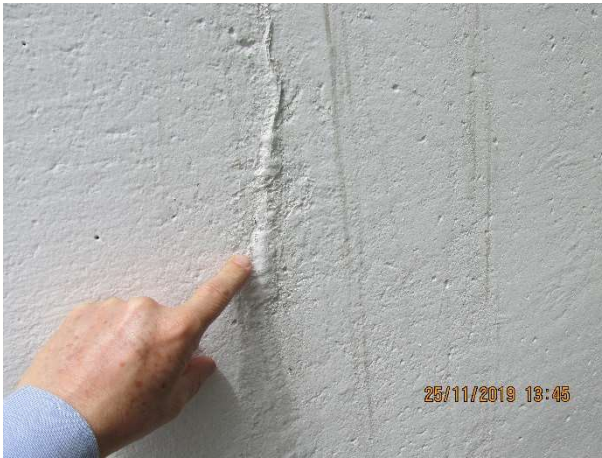
Figura 92 – Parede externa

Registra-se fissura com sinais de deposição de carbonatos de cálcio devido a ocorrência de vazamentos de água.

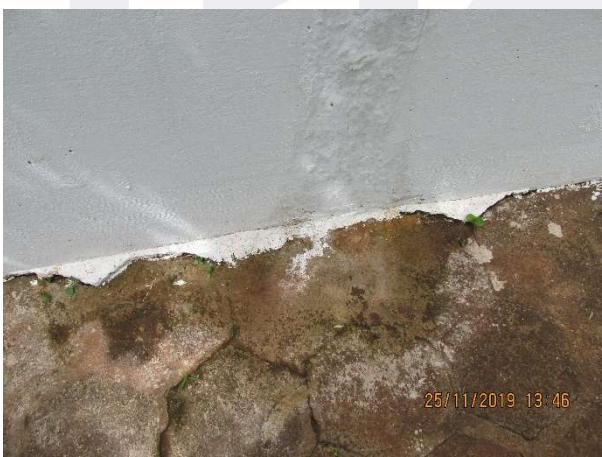
Figura 94 – Parede externa

Registra-se vazamento de água com eflorescências.

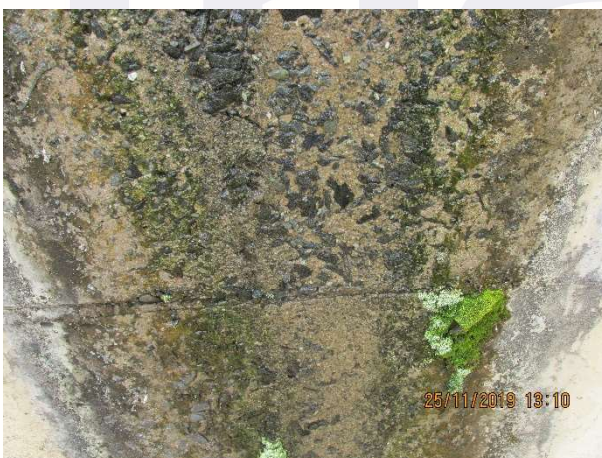
Figura 106 – Parede externa

Registra-se agregados expostos devido a lavagem da pasta de cimento pela ação deletéria da água e limo.

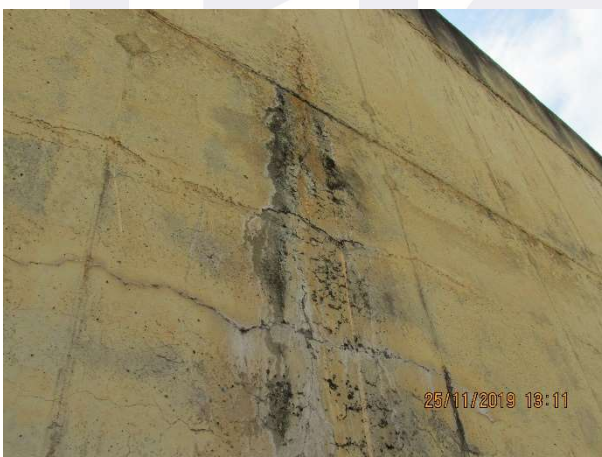
Figura 109 – Parede externa

Registra-se vazamentos de água e eflorescência

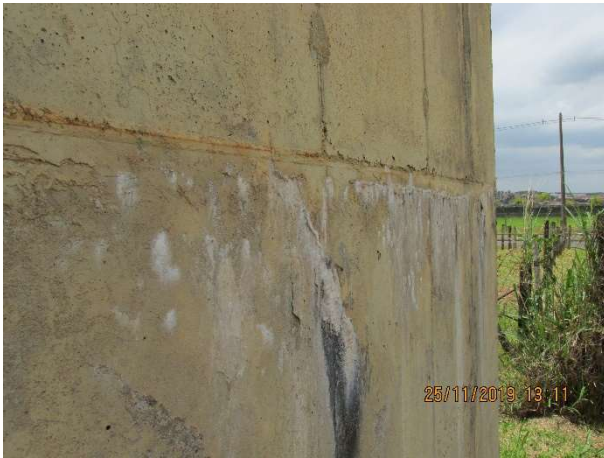
Figura 110 – Estrutura interna dos reservatórios.

Registra-se vários pontos com lixiviação do concreto devido à vazamento de água que dissolve e transporta cristais de hidróxidos de cálcio e magnésio, formando depósitos de sais conhecido como eflorescência. Observa-se que ocorreu a colmatação das fissuras pela eflorescência em alguns pontos.

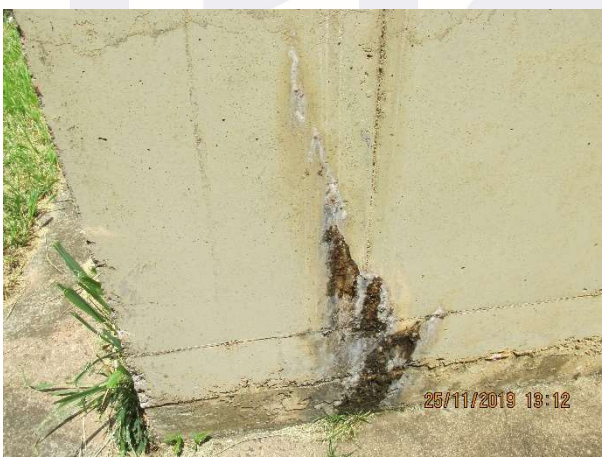
Figura 115 – Parede externa

Registra-se fissura com vazamento de água e eflorescência.

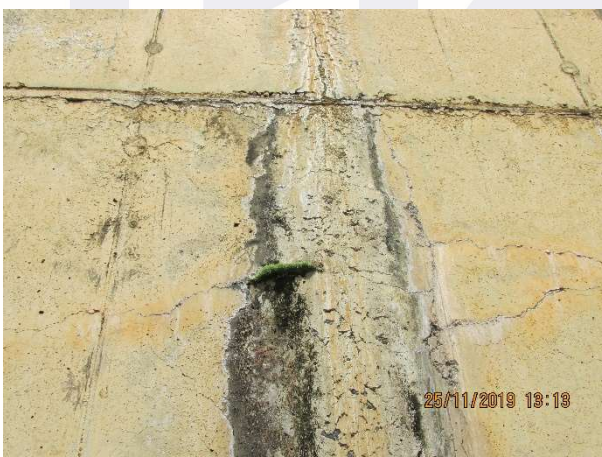
Figura 118 – Parede externa

Fissura apresentando vazamento de água com acúmulo de limo, que aceleram a deterioração do concreto devido a subprodutos ácidos fornecidos pela fotossíntese e decomposição de materiais orgânicos.

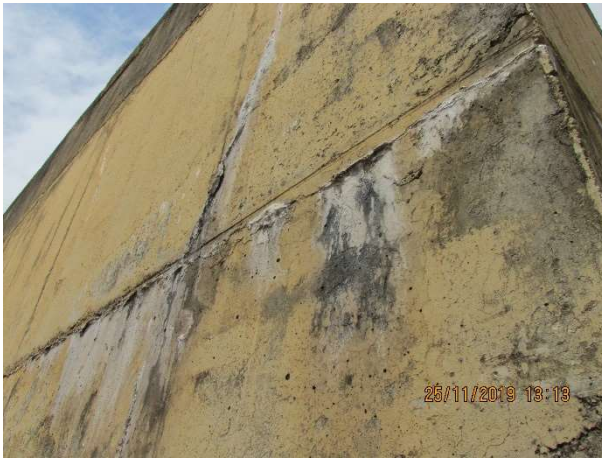
Figura 119 – Parede externa

Registra-se fissura com eflorescência.

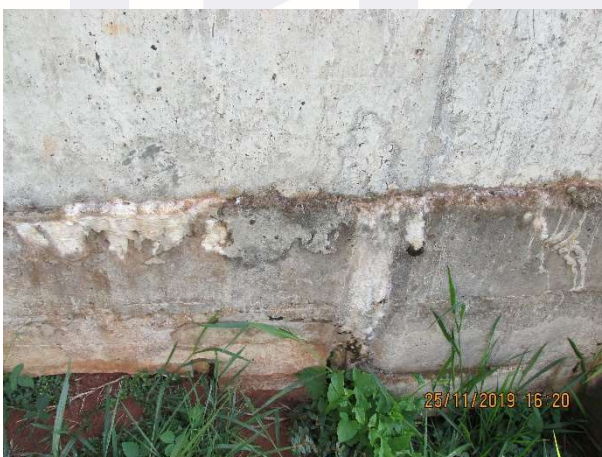
Figura 124 – Parede externa

Junta de concretagem com segregação do concreto e eflorescência; sem vazamento aparente e colmatada pela deposição de sais solúveis do concreto no seu interior.

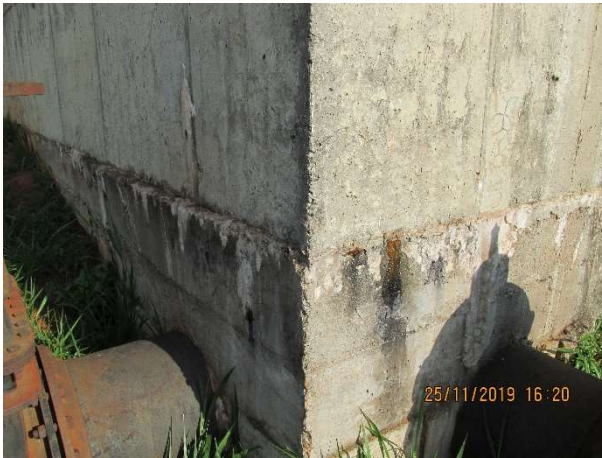
Figura 125 – Parede externa

Registra-se junta de concretagem com segregação do concreto, eflorescência e pontos de vazamentos de água.

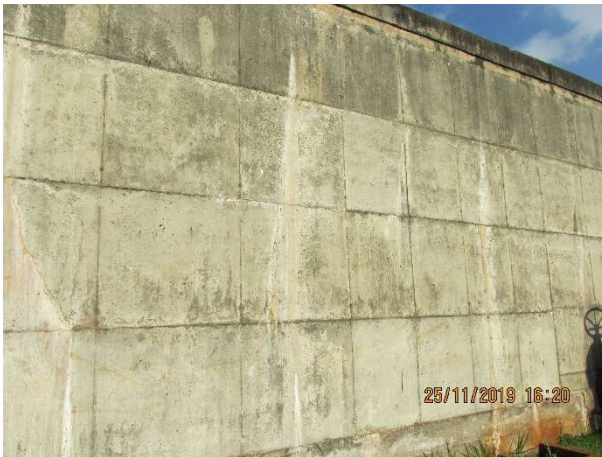
Figura 126 – Parede externa

Registra-se parede com fissuras com sinais de vazamentos de água.

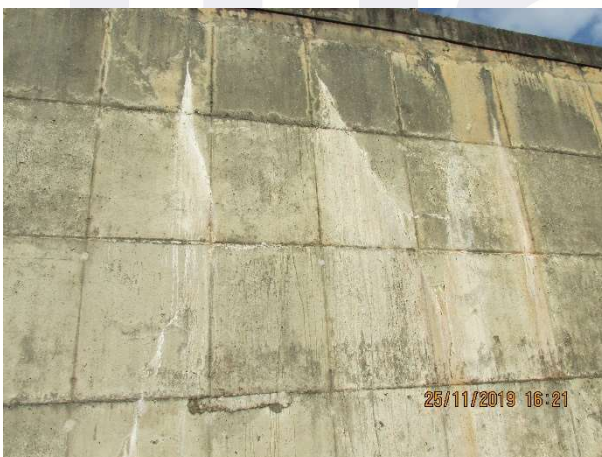
Figura 127 – Parede externa

Registra-se fissuras com e sem vazamento aparente e algumas colmatadas pela deposição de sais solúveis do concreto no seu interior.

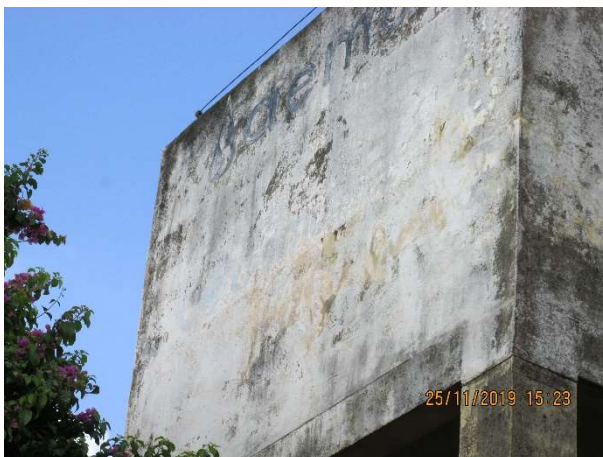
Figura 135 – Parede externa

Registra-se paredes do reservatório com revestimento de pintura degradado

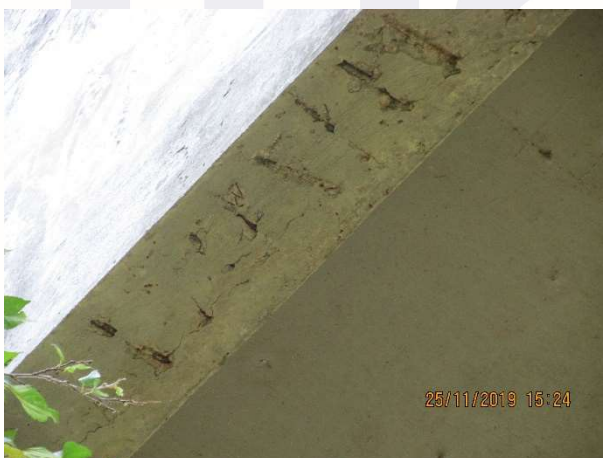
Figura 136 – Viga com corrosão

Registra-se armaduras corroídas devido ao baixo e/ou falta de cobrimento das armaduras.

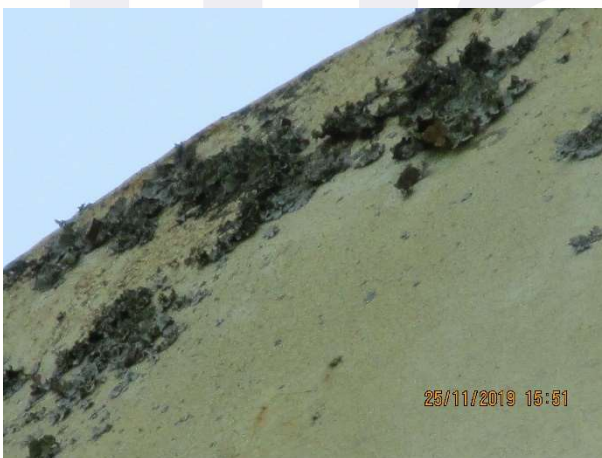
Figura 166 – Vista externa do reservatório.

Degradação do revestimento de pintura e proteção das chapas do costado do reservatório, com impregnação de líquens e matéria orgânica.
