CONTRATO Nº 039/2017

**DIAGNÓSTICO E PROPOSIÇÃO DE MELHORIAS NA
ETA DO SAEMA DE ARARAS**

RELATÓRIO FINAL
VOLUME 3: AVALIAÇÃO DAS ESTRUTURAS ELÉTRICAS DA ETA

Relatório técnico de Avaliação do Estado de
Conservação das Estruturas e Instalações Elétricas
Existentes na ETA Saema

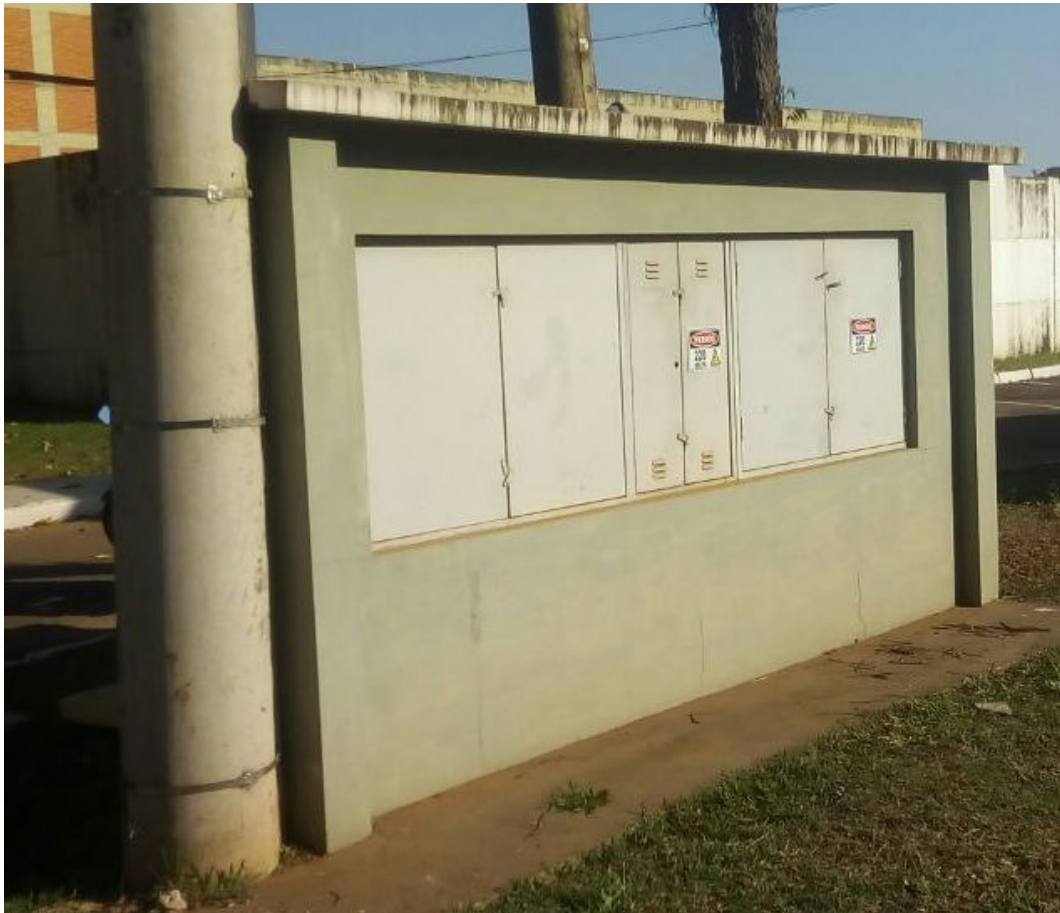
Figura 1

Padrão de entrada

A Estação de tratamento de água (ETA) de Araras – SP, atualmente é atendida pela concessionária local Elektro, recebendo a tensão primária em 13.800 Volts ou 13,8 KV, que se enquadra no grupo B, ou seja, a medição esta em baixa tensão, em um padrão de entrada Trifásico de tensão secundário, que atende em 440 /220 Volts.

O Padrão de entrada existente está constituído em poste singelo que limita a potência do transformador em no máximo a 300 KVA.

Sendo assim para uma futura ampliação da ETA, este tipo de instalação em poste singelo, não poderá mais atender, pois a potência máxima do transformador se limita aos 300KVA mencionados acima.

Sugerimos dois tipos de posto de transformação, os metálicos conhecido como cubículos que podem ser mais viáveis, pois com o tempo caso haja mudanças na ETA ele pode ser realocado, e o outro tipo seria em alvenaria, fixo em algum ponto determinado. Atualmente as diferenças em valores não são significativas, ficando assim a critério do cliente.

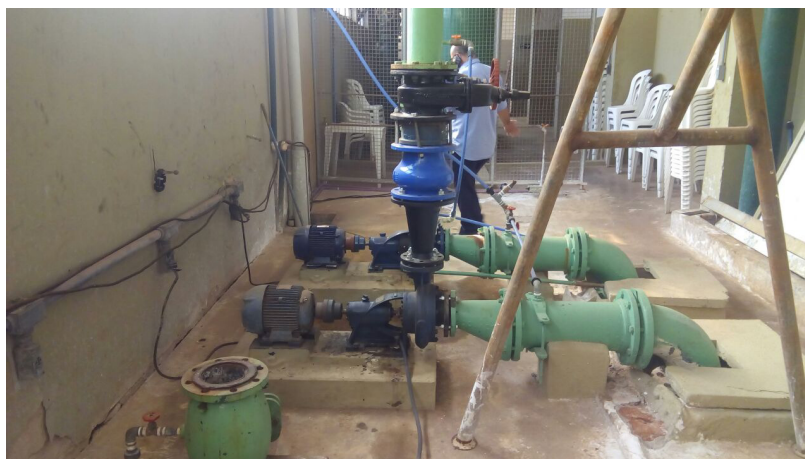
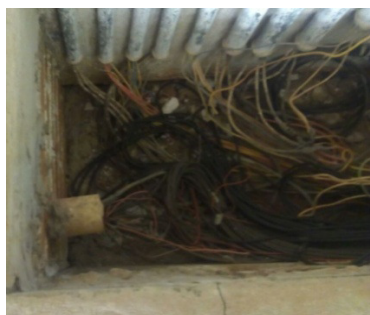
Figura 2

A situação do cabeamento é muito crítica, como podemos observar nas imagens acima.

A fiação está totalmente exposta, sem proteção adequada, podendo ocasionar curtos e também choque, e assim podendo lesionar gravemente os colaboradores.

A solução neste caso seria a construção de sistemas que abrigassem os cabos, protegendo todos de acidentes, como exemplo: eletro calhas, Seal tubos, conduites, perfilados e etc.

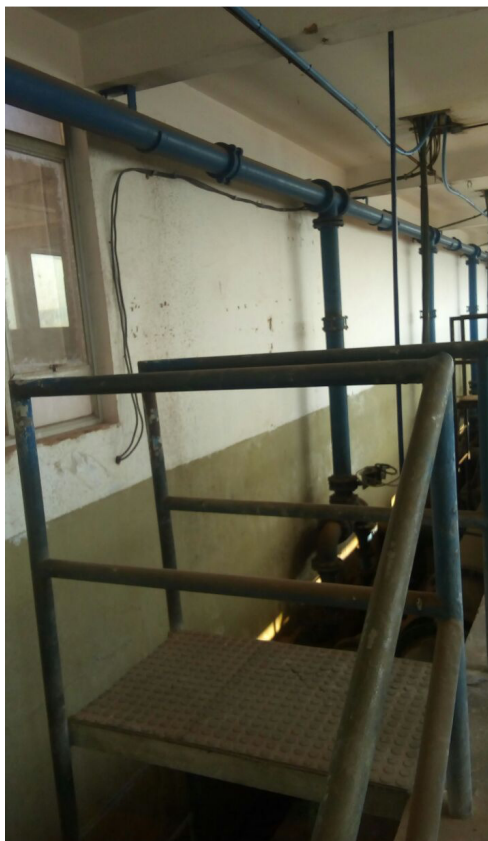
Figura 5

No interior da ETA não é diferente (ilustrado na figura acima), o cabeamento entre painéis e acionamentos, percorre livremente sem nenhum tipo de proteção, ou seja, não é abrigado por nenhuma tubulação, infringindo por completo as Normas Técnicas Brasileiras.

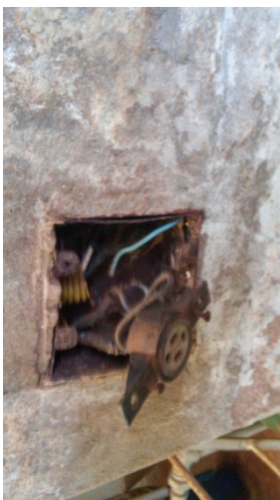
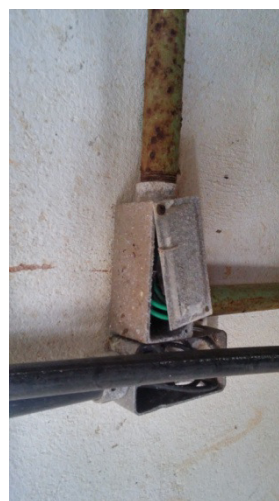
Figura 6

Os circuitos de iluminação e tomadas precisam ser refeitos, pois devido o alto índice de umidade e produtos químicos, danificaram as instalações (ilustrado nas figuras 6 e 7) deixando os cabos à mostra, portanto deve haver uma substituição em todos os circuitos de iluminações e tomadas podendo ser refeitos com eletrodutos e conduites de alumínio. Assim com essa troca de material não haverá mais ocorrências do tipo, pois o alumínio é mais resistente a umidade, fazendo com que as instalações durem mais e uma demanda menor em manutenções. Estando assim, dentro de todas as normas.

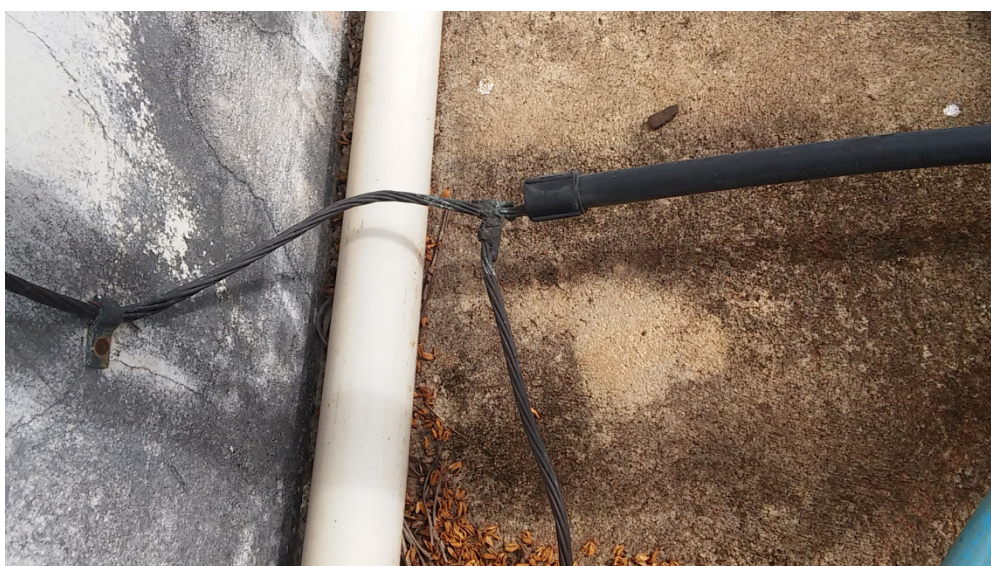
Figura 8

O sistema de SPDA encontra-se instalado de forma incorreta e incompleta; a parte executada precisa de adequação, visto que a mesma não faz parte do novo Projeto a ser implantado.

Quanto ao Prédio da ETA que será contemplado na reforma necessita de um projeto específico de SPDA, pois o mesmo não possui nenhum tipo de proteção.
