**DIAGNÓSTICO E PROPOSIÇÃO DE MELHORIAS NA
ETA DO SAEMA DE ARARAS**

RELATÓRIO PARCIAL 01

SAEMA – ARARAS/SP

RELATÓRIO PARCIAL 01 LEVANTAMENTO DOS DADOS, PESQUISA EM CAMPO E ENSAIOS

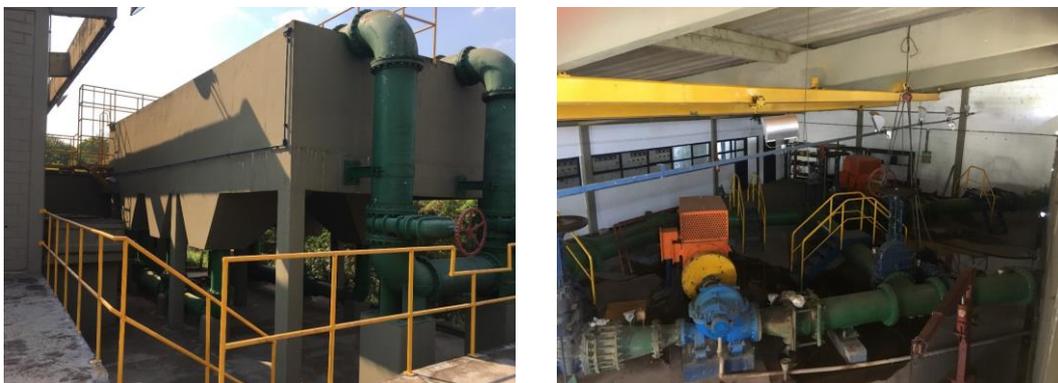
Figura 2.1 – Caixas de areia localizadas e casa de bombas do sistema de captação de água do rio Mogi Guaçu

O sistema de captação de água do rio Mogi Guaçu conta as etapas de gradeamento e remoção de areia (por caixas de areia, conforme apresentado na Figura 2.1) que é abastecida por 3 bombas submersíveis. O manancial se enquadra na Classe 2 pela resolução CONAMA 357/2005 no trecho em que se localiza a captação.

A vazão outorgada é de 600 L/s, sendo que atualmente a vazão máxima captada é da ordem de 350 L/s, conforme dados operacionais disponibilizados pelo SAEMA. A casa de bombas conta com 2 conjuntos moto-bomba, conforme Figura 2.1. A água é recalçada por adutora de DN 500, com 24 km de extensão até a ETA, e três tanques de alimentação unidirecional (TAU) (ARESPCJ, 2014). Na Figura 2.2 são apresentadas fotos do rio Mogi Guaçu e do local de sucção da água.

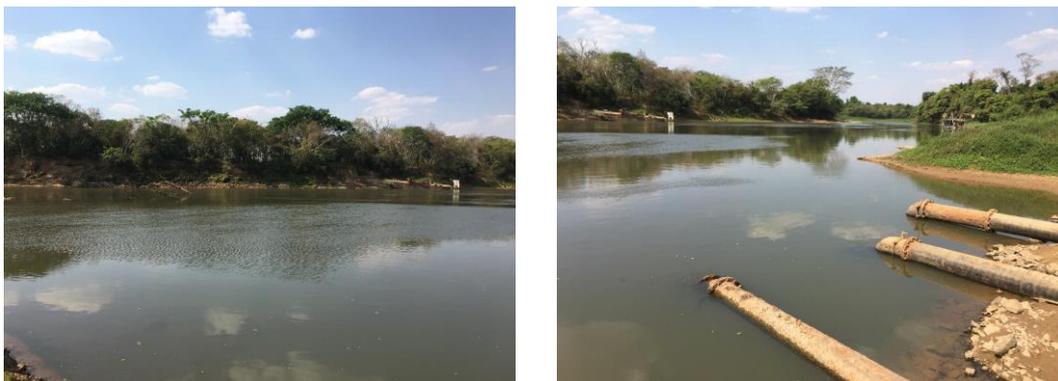
Figura 2.2 – Fotos do rio Mogi Guaçu no local da captação

Observou-se que próximo à captação há plantações de cana-de-açúcar, que podem prejudicar a qualidade da água bruta (contaminação por agrotóxicos).

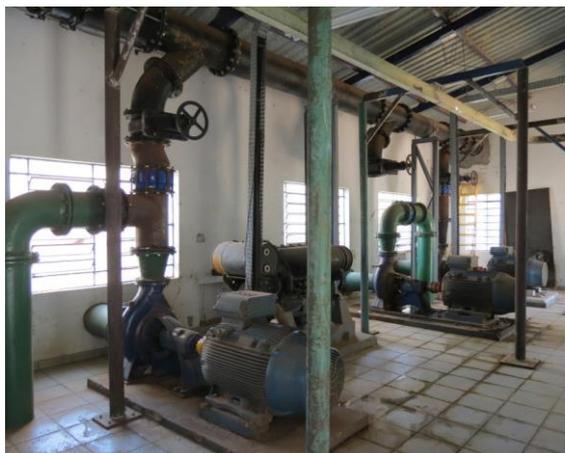
Figura 2.3 – Foto da casa de bombas da captação localizada na represa Hermínio Ometto

A captação de água bruta destes reservatórios é realizada na barragem Hermínio Ometto, que é abastecida pela barragem João Hometo (que por sua vez é abastecida por gravidade pela barragem Água Boa). Estes reservatórios possuem volume máximo de armazenamento de 2.410.375,16 e 7.931.520,26 m³, respectivamente (Prefeitura Municipal de Araras, 2015). A casa de bombas conta com 4 conjuntos moto-bomba, conforme Figura 2.3, e a vazão máxima captada é da ordem de 620 L/s, conforme dados operacionais disponibilizados pelo SAEMA. Este sistema possui uma adutora nova de DN 500 e três antigas de DN 250, 300 e 350, sendo que atualmente somente esta última e a adutora nova recalcam água à ETA (Prefeitura Municipal de Araras, 2015). Na Figura 2.4 são apresentadas fotos da represa Hermínio Ometto.

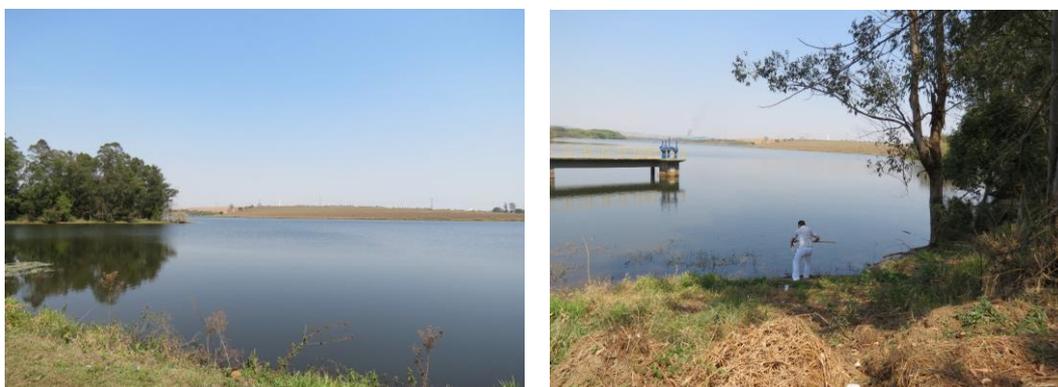
Figura 2.4 – Fotos da represa Hermínio Ometto no local de captação

No dia 19 de setembro de 2017, a equipe da HIDROSAN realizou uma visita à represa Hermínio Ometto. Durante a visita, foram coletadas amostras (com a ajuda da equipe do SAEMA, Figura 2.4) da água da represa para as análises físico-químicas e microbiológicas. Observou-se que a represa se encontra cercada de plantações de cana-de-açúcar, que podem prejudicar a qualidade da água pelo aporte de agrotóxicos

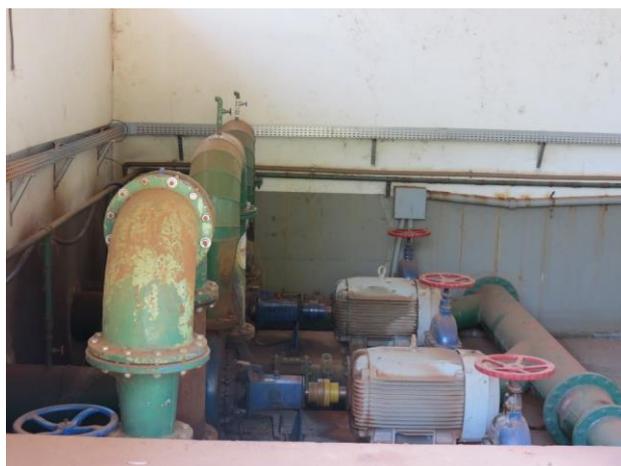
Figura 2.5 – Foto da casa de bombas da captação localizada na represa Tambury

A captação de água bruta destes reservatórios é realizada na represa Tambury, que abastece a represa Usina Santa Lúcia. Estes reservatórios possuem volume máximo de armazenamento de 2.231.651,47 e 800.231,74 m³, respectivamente (Prefeitura Municipal de Araras, 2015). A casa de bombas conta com 2 conjuntos moto-bomba, conforme Figura 2.5. A vazão máxima captada, segundo

os dados operacionais disponibilizados pelo SAEMA, é de 160 L/s. Este sistema possui duas adutoras DN 300. Na Figura 2.6 são apresentadas fotos da represa Tambury.

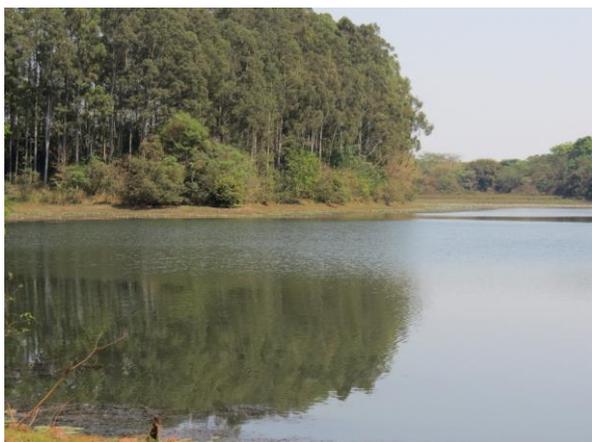
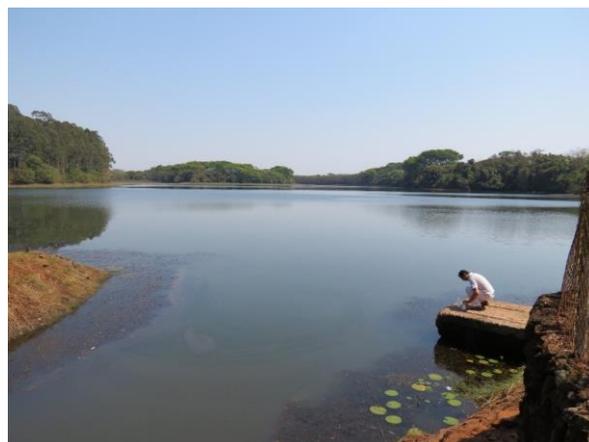
Figura 2.6 – Fotos da represa Tambury no local de captação

No dia 19 de setembro de 2017, a equipe da HIDROSAN visitou represa Tambury, onde foi constatada a presença de plantas aquáticas flutuantes (aguapés) e de película de óleo na superfície da água, próxima ao poço de sucção. Além disso, observou-se que esta represa também se encontra cercada de plantações de cana-de-açúcar. Durante a visita, foram coletadas amostras (com a ajuda da equipe do SAEMA, Figura 2.6) da água para as análises físico-químicas e microbiológicas.

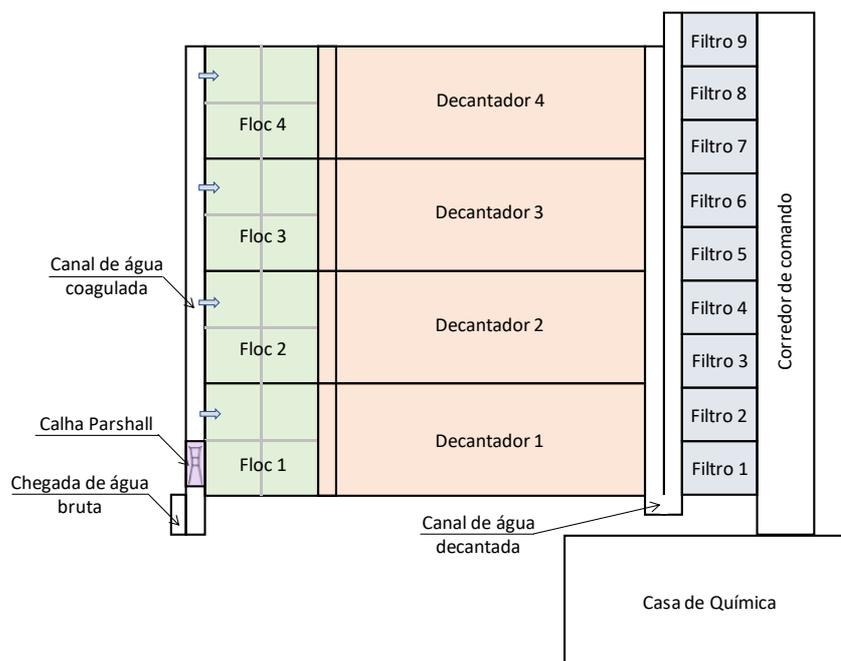
Figura 2.7 – Esquema geral das unidades da ETA de Araras

A ETA de Araras é do tipo ciclo completo (ou convencional) e, segundo informações do SAEMA, foi projetada para tratar a vazão de 560 L/s. Porém, atualmente opera com a vazão média de 650 L/s e vazões mínima e máxima de 380 L/s e de 730 L/s, respectivamente. A ETA é composta pelas seguintes unidades:

- Chegada de água bruta;
- Calha Parshall;
- 4 conjuntos de floculação/decantação;
- 9 filtros de dupla camada de areia e antracito.

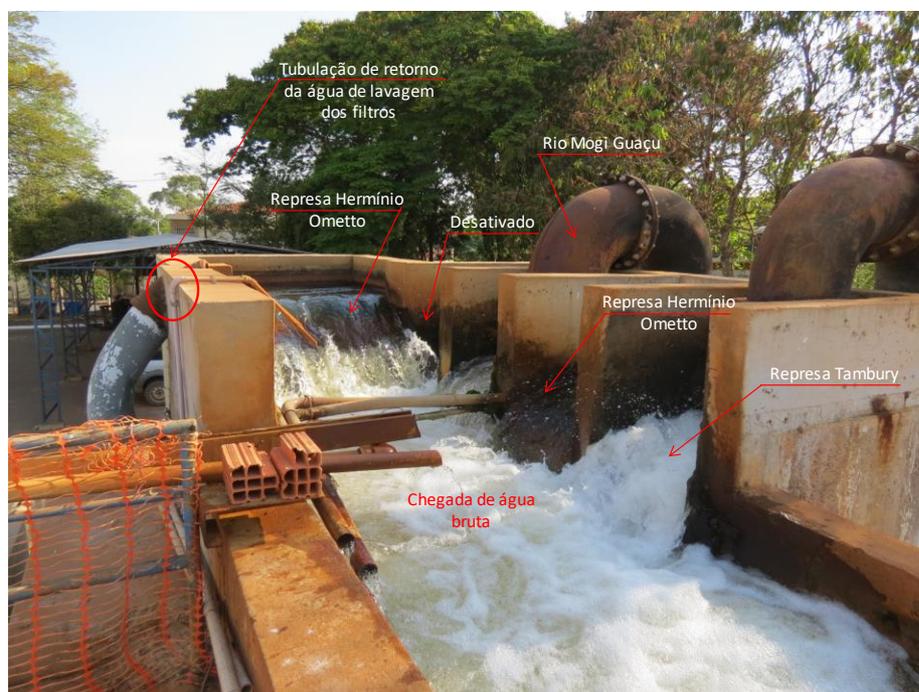
Figura 2.8 – Foto da chegada de água bruta na ETA

A água bruta que chega à ETA é composta pela mistura da água dos três mananciais (Rio Mogi Guaçu, Reservatórios das barragens Hermínio Ometto e João Ometto e Reservatórios das barragens Tambury e Usina Santa Lúcia). Na Figura 2.8 é apresentada a foto da chegada da água bruta dos três mananciais (segundo informações da equipe do SAEMA), além da tubulação que retorna a água de lavagem dos filtros ao início da ETA.

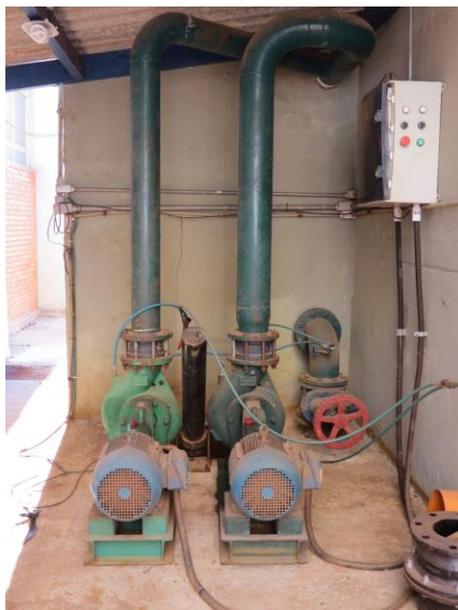
Figura 2.9 – Foto das bombas de recalque de água de lavagem dos filtros ao início da ETA

Na Figura 2.9 é apresentada foto das bombas de recalque de água de lavagem dos filtros ao início da ETA. As especificações das bombas são:

- Modelo ITAP 125-200 do fabricante Imbil;
- Vazão: 100 m³/h;
- Pressão: 6 m.c.a.

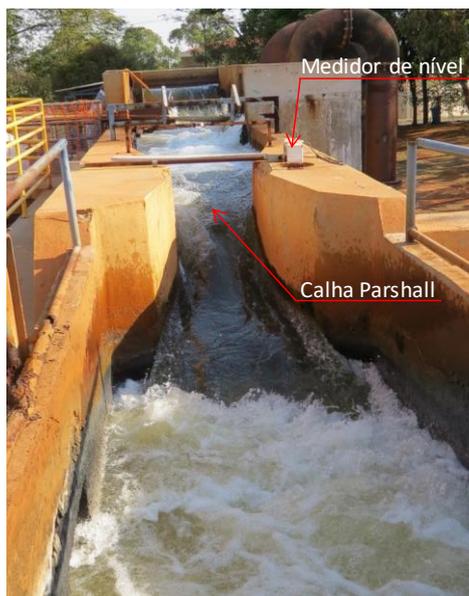
Figura 2.10 – Foto da calha Parshall da ETA

Conforme observado na Figura 2.10, existe um medidor de nível ultrassônico para a medição de vazão.

Durante a realização de ensaios na ETA pela equipe da HIDORSAN, observou-se que as paredes do vertedor estão desgastadas e suas dimensões não estão em conformidade com as dimensões padrões para vertedores Parshall de garganta de 0,61 m, apresentadas na Tabela 2.1 e na Figura 2.11.

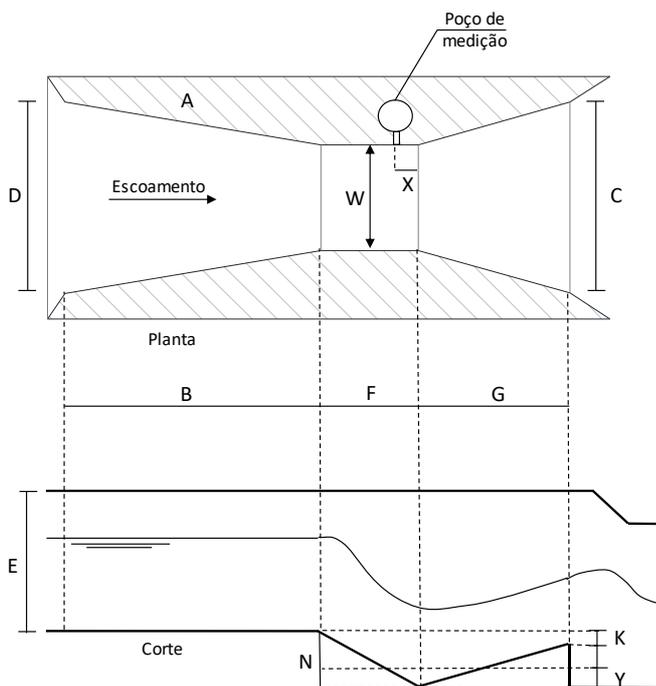
Figura 2.11 – Esquema da calha Parshall com dimensões padrões ($w = 0,61 \text{ m}$)
 Fonte: adaptado de DI BERNARDO, DANTAS e VOLTAN, 2017

Tabela 2.1 – Dimensões padrões da calha Parshall com garganta de 61 cm (24")

Calha Parshall (W = 61 cm)											
W	A	B	C	D	E	F	G	K	N	X	Y
0,61	1,525	1,496	0,915	1,207	0,915	0,61	0,915	0,076	0,229	0,051	0,076

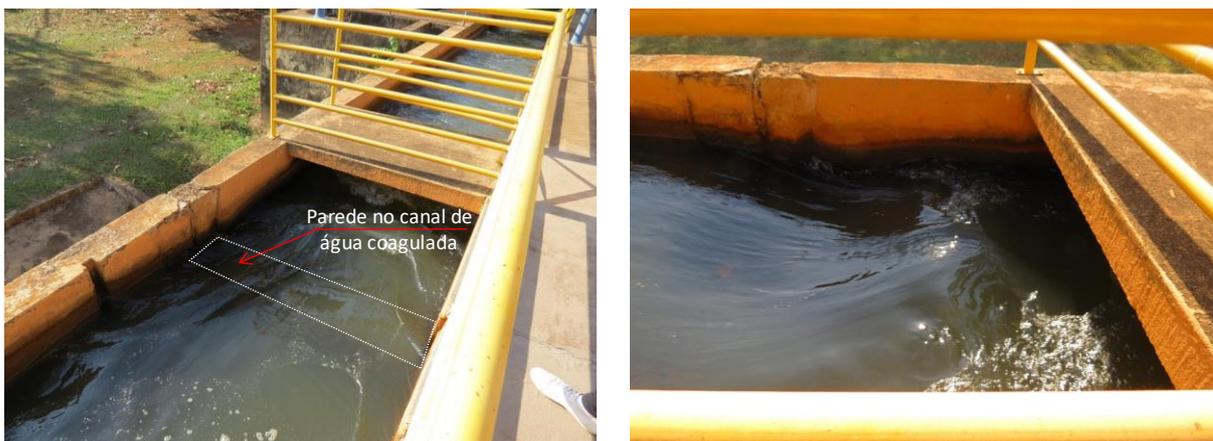
Figura 2.12 – Fotos do canal de água coagulada e da localização da parede entre as entradas dos floculadores 2 e 3

A água coagulada é veiculada ao canal de água coagulada, onde é feita a divisão de vazão entre os conjuntos de floculação/decantação. As entradas de água coagulada nos 4 conjuntos de floculação são feitas por 4 comportas (1 por conjunto) com 0,57 m de abertura cada, de acordo com os desenhos disponibilizados pelo SAEMA). O canal de água coagulada não possui seção variável (as dimensões iniciais de largura e altura são iguais às finais) e existe uma parede entre as unidades de floculação 2 e 3, que causa elevada perda de carga neste ponto (Figura 2.12).

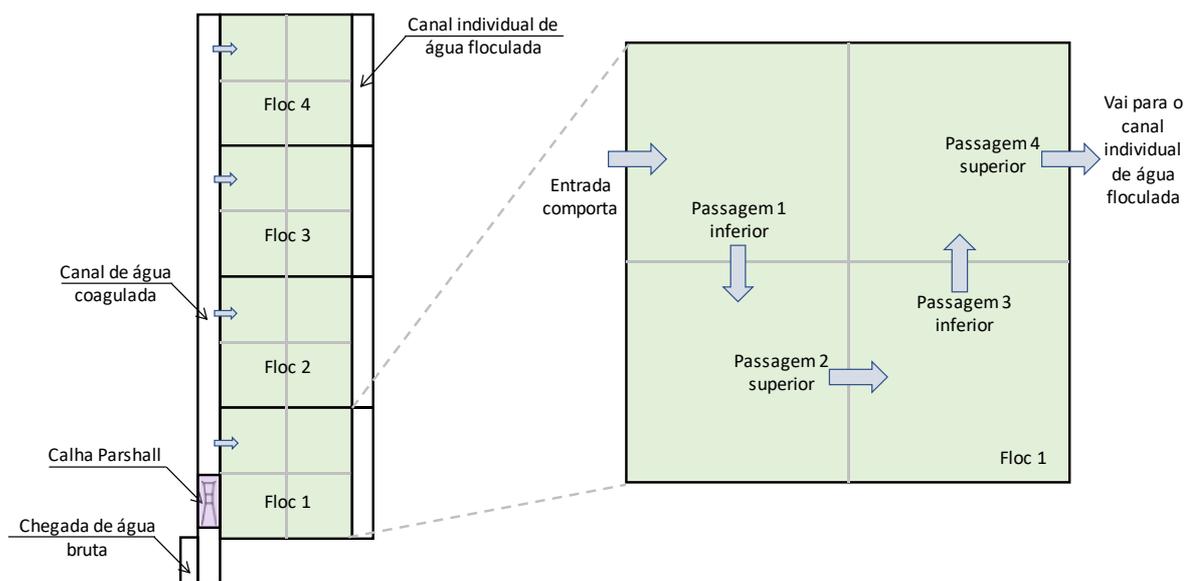
Figura 2.13 – Esquema em planta das unidades de floculação

Na Figura 2.13 é apresentado o esquema em planta das unidades de floculação e as passagens entre as câmaras. As passagens superiores são compostas por 3 aberturas de 1,00 m de largura cada e altura variável em função da vazão de operação das unidades e as passagens inferiores são compostas por 3 aberturas de 1,00 m de largura e 0,15 m de altura. Nas Tabelas 2.3 e 2.4 são apresentados as velocidades médias e os gradientes de velocidade médios nas passagens da unidade de floculação em função de sua vazão de operação, respectivamente.

Conforme apresentado nas Tabelas 2.3 e 2.4, as velocidades médias e os gradientes de velocidade médios nas passagens são relativamente elevados, principalmente para as vazões maiores de operação da ETA, 730 e 650 L/s, o que pode provocar a quebra dos flocos, prejudicando a sedimentação, etapa seguinte à floculação.

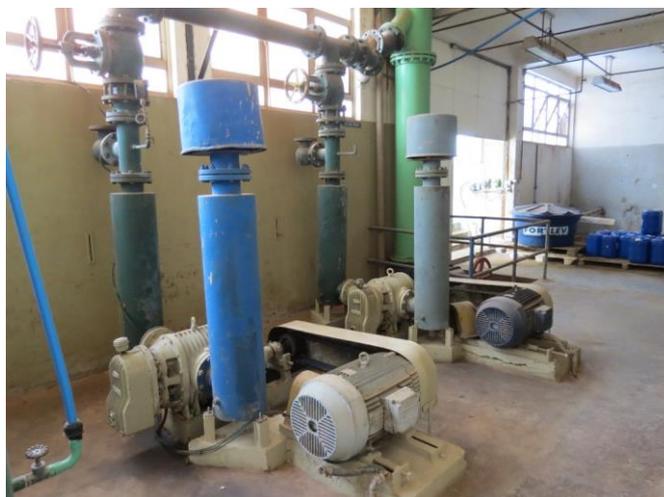
Figura 2.16 – Foto dos sopradores de ar para a lavagem dos filtros

- Modelo: VS – 6 / CS, do fabricante Omel S.A.;
- Vazão: 23 m³/min;
- Pressão: 4 m.c.a.;
- Potência: 40 cv;
- Rotação: 2610 rpm;
- Taxa de aplicação aproximada: 20,3 L/s/m².

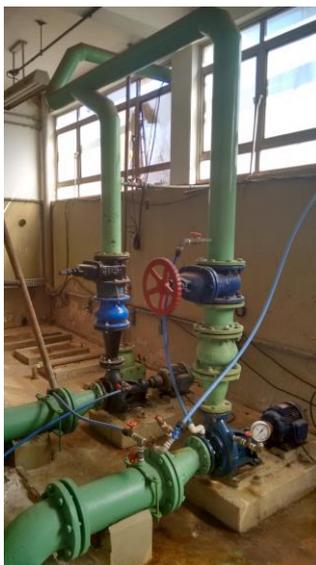
Figura 2.17 – Foto dos conjuntos moto-bomba que abastecem o reservatório elevado

O reservatório elevado para lavagem dos filtros é abastecido por 2 conjuntos moto-bomba modelo ETA 80-20, do fabricante KSB, conforme fotos da Figura 2.17 e, segundo informações da equipe do SAEMA, o tempo de enchimento total do reservatório é de 1,5 a 2,0 h.

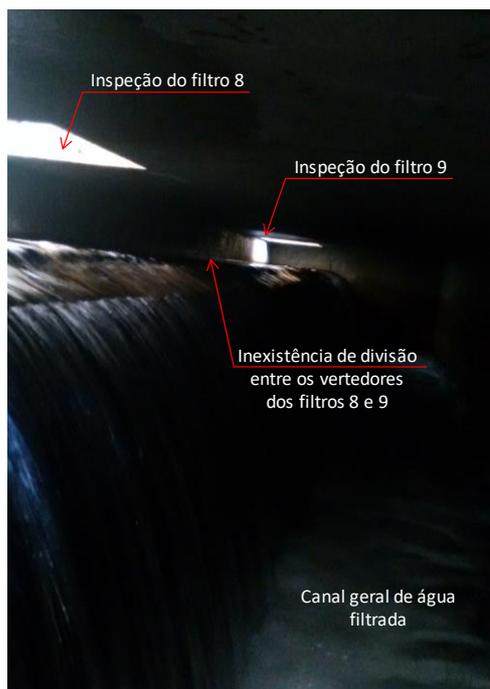
Figura 2.18 – Foto do canal geral de água filtrada dos filtros 8 e 9

Durante as inspeções feitas pela HIDROSAN, foi constatado que os filtros 8 e 9 possuem um único vertedor de água filtrada, diferentemente dos demais filtros, que possuem vertedores individuais, o que pode prejudicar a operação dos filtros com taxa declinante, conforme mostrado na Figura 2.18.

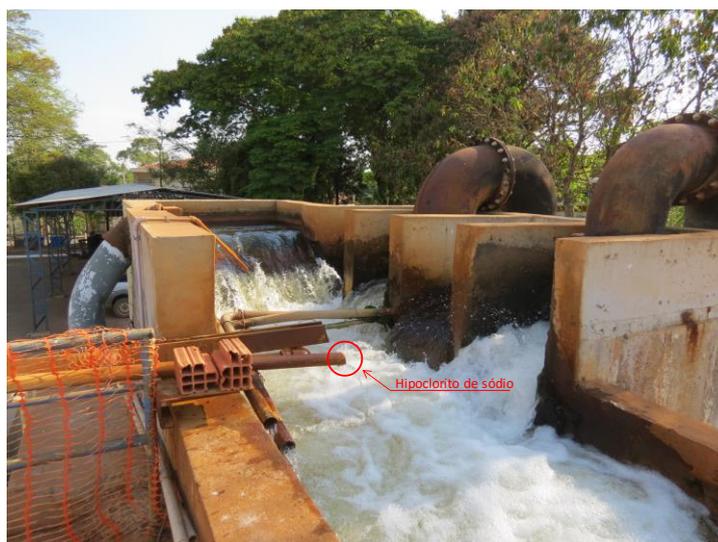
Figura 2.19 – Foto com os pontos de aplicação das soluções de hipoclorito de sódio

A última aquisição de hipoclorito de sódio utilizado na ETA foi produzido pela Sabará Químicos e Ingredientes S.A., cujo laudo é apresentado no Anexo 1. Este produto químico é utilizado na pré-cloração da água bruta, sendo aplicado na chegada de água bruta na ETA, conforme apresentado na Figura 2.19.

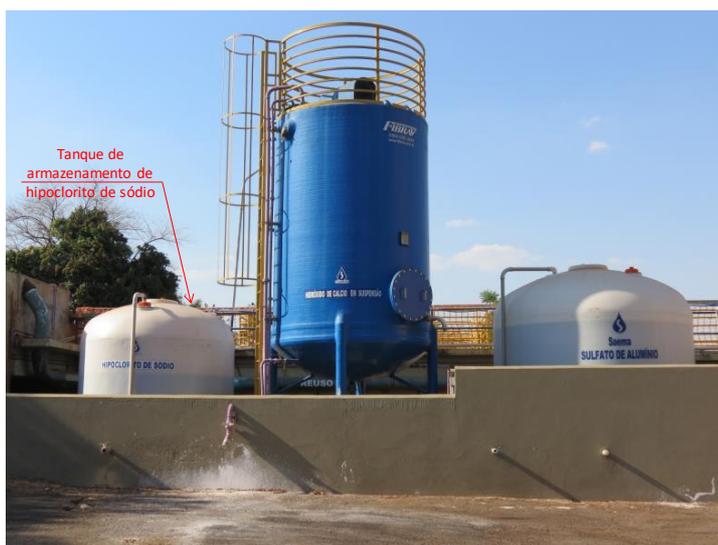
Figura 2.20 – Foto dos tanques de armazenamento de hipoclorito de sódio

O hipoclorito de sódio é adquirido na forma líquida e armazenado em tanque de 10 m³, localizado ao lado da chegada de água bruta na ETA, conforme foto na Figura 2.20. O produto comercial líquido é bombeado do tanque de armazenamento para o tanque de dosagem localizado no

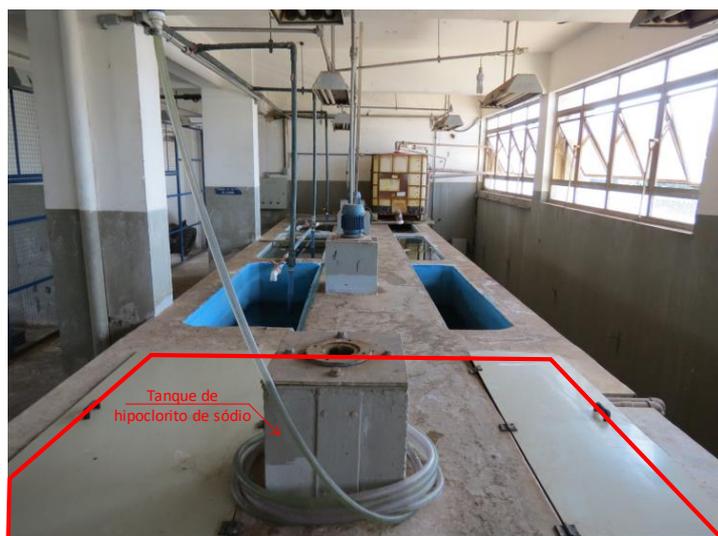
Figura 2.21 – Foto dos tanques de preparo e dosagem de hipoclorito de sódio

2º pavimento do prédio administrativo da ETA (ver Figura 2.21). O controle do nível de solução no tanque de dosagem é feito visualmente.

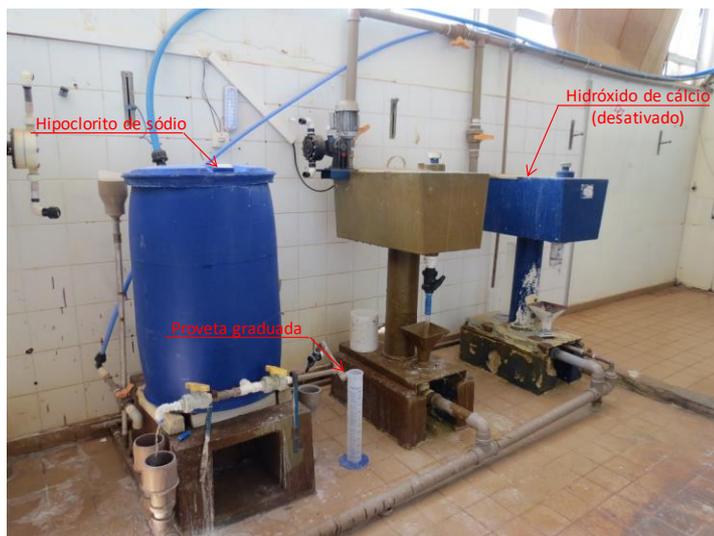
Figura 2.22 – Foto dos dispositivos usados para a aferição volumétrica das dosagens de hipoclorito de sódio

Do tanque de dosagem, a solução de hipoclorito de sódio é encaminhada por gravidade até o ponto de aplicação, na chegada de água bruta da ETA. O ajuste da dosagem é realizado volumetricamente com proveta graduada e cronômetro, como pode ser visto na foto apresentada na Figura 2.22. Atualmente não é realizada a pós-cloração.

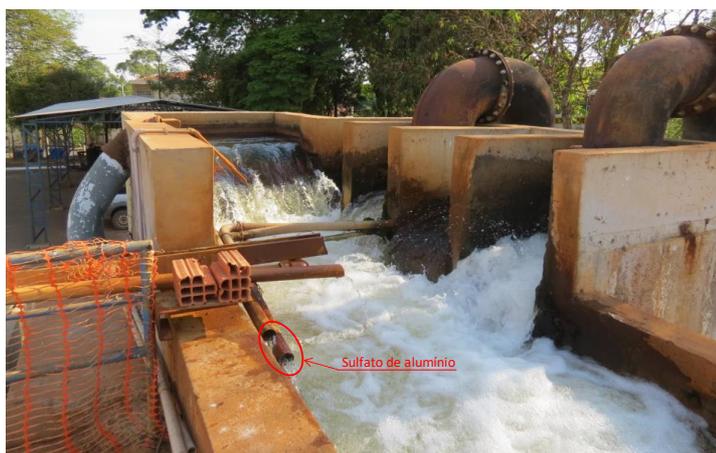
Figura 2.23 – Foto com os pontos de aplicação das soluções de sulfato de alumínio

O sulfato de alumínio em uso na ETA foi produzido pela TQA Ind. e Comércio Ltda. (última aquisição), cujo laudo é apresentado no Anexo 1. Este produto químico é utilizado na coagulação da água bruta, sendo aplicado na chegada de água bruta na ETA, conforme foto na Figura 2.23.

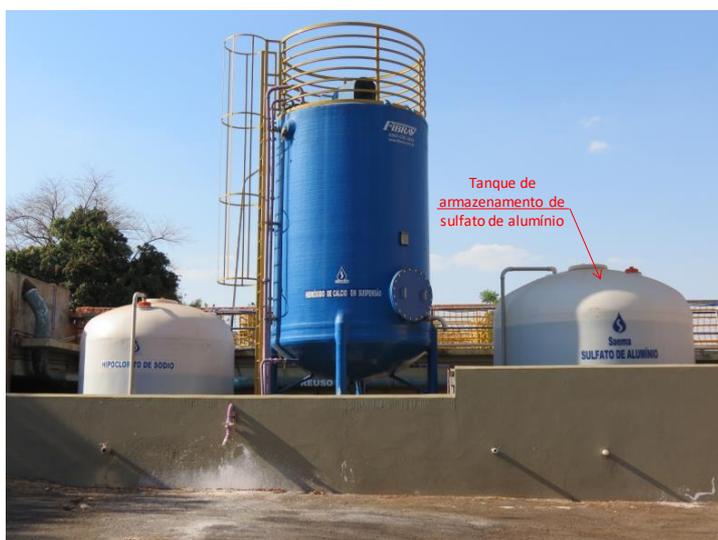
Figura 2.24 – Foto do tanque de armazenamento de sulfato de alumínio

A solução de sulfato de alumínio é adquirida na forma líquida e armazenada em tanque de 20 m³, localizado ao lado da chegada de água bruta na ETA, conforme apresentado na Figura 2.24. O produto comercial líquido é bombeado do tanque de armazenamento para três tanques, de aproximadamente 10 m³ cada, localizados no 2º pavimento do prédio administrativo da ETA (ver

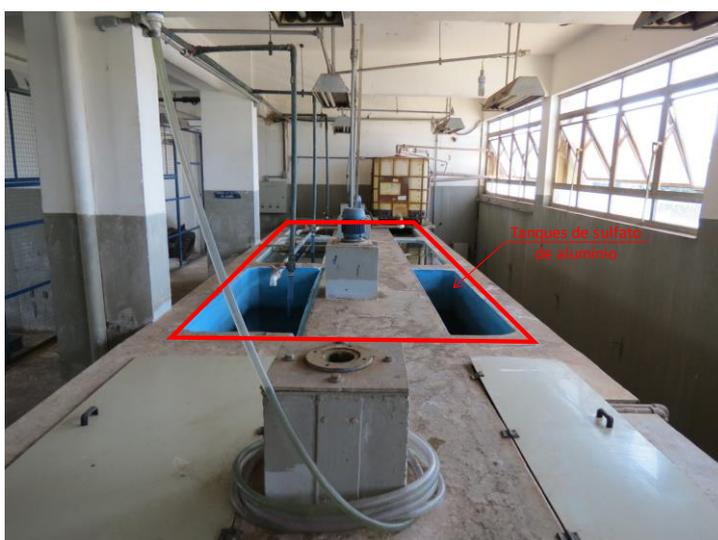
Figura 2.25 – Foto dos tanques de preparo e dosagem de sulfato de alumínio

Figura 2.25), onde é diluído com água, atingindo a concentração final de aproximadamente 200 g/L do produto comercial (segundo informações da equipe do SAEMA, a diluição é feita com 1.500 L do produto comercial líquido, sendo o volume do tanque de preparo completado com água até atingir 10.000 L; para os cálculos, considerou-se a massa específica do produto comercial líquido igual a 1,338 g/cm³). O controle do nível de solução nos tanques de preparo e dosagem é feito visualmente.

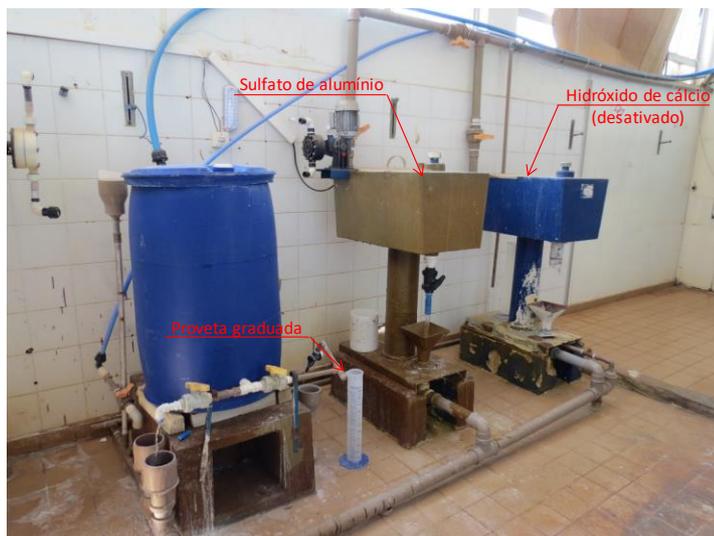
Figura 2.26 – Foto dos dispositivos usados para a aferição volumétrica das dosagens de sulfato de alumínio

Dos tanques de preparo e dosagem, a solução de sulfato de alumínio é encaminhada por gravidade até o ponto de aplicação, na chegada de água bruta da ETA. O ajuste da dosagem é realizado volumetricamente, por meio de proveta graduada e cronômetro, ver Figura 2.26.

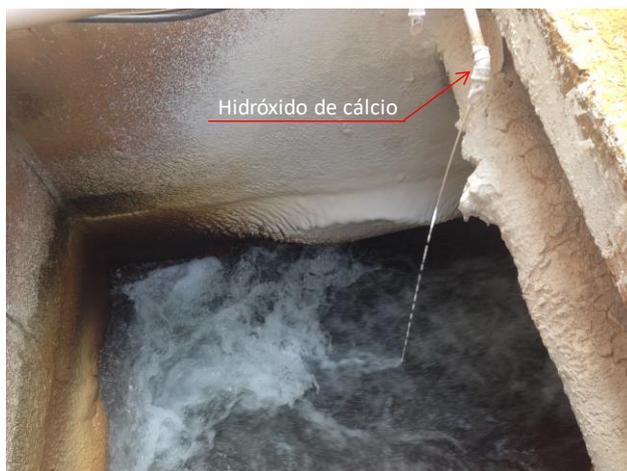
Figura 2.27 – Foto do ponto de aplicação do hidróxido de cálcio (canal de água decantada)

O hidróxido de cálcio em uso na ETA foi produzido pela Cal Arco Íris Ltda. (última aquisição), cujo laudo é apresentado no Anexo 1. Este produto químico é utilizado na correção do pH final da água tratada, sendo aplicado no canal de água decantada, conforme apresentado na Figura 2.27. Segundo a equipe do SAEMA, raramente este produto químico é utilizado como alcalinizante para o ajuste do pH de coagulação.

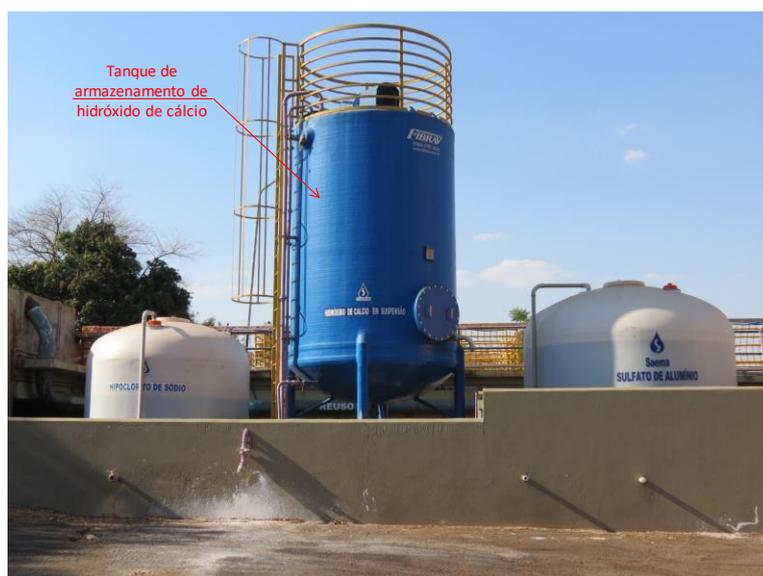
Figura 2.28 - Foto do tanque de armazenamento de hidróxido de cálcio

A suspensão de hidróxido de cálcio é adquirida na forma líquida e armazenada em tanque de 20 m³, localizado ao lado da chegada de água bruta na ETA, conforme apresentado na Figura 2.28. O produto comercial líquido é bombeado diretamente ao ponto de aplicação, por bombas dosadoras (uma reserva) apresentadas na Figura 2.29.

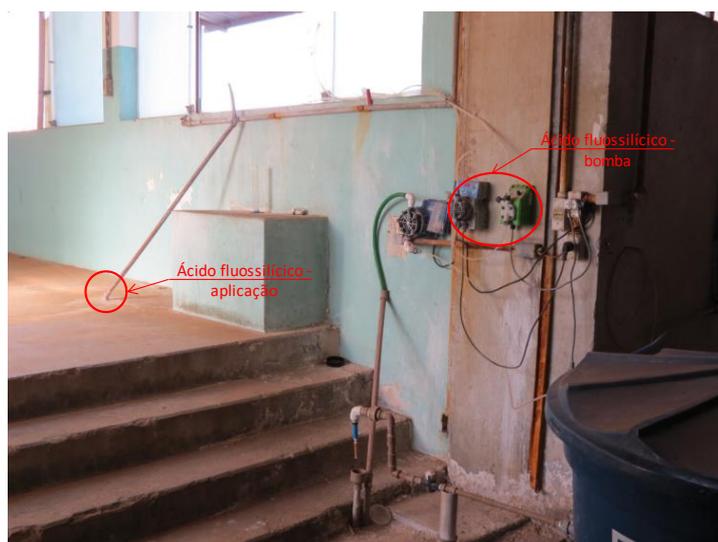
Figura 2.30 – Foto com os pontos de aplicação e as bombas dosadoras de ácido fluossilícico

O ácido fluossilícico em uso na ETA foi produzido pela Vale Fertilizantes S.A. (última aquisição), cujo laudo é apresentado no Anexo 1. Este produto químico é utilizado na fluoração da água tratada, sendo aplicado no canal geral de água filtrada, conforme apresentado na Figura 2.30.

bombeado diretamente ao ponto de aplicação (sem diluição), por bombas dosadoras apresentadas (uma reserva) na Figura 2.30.

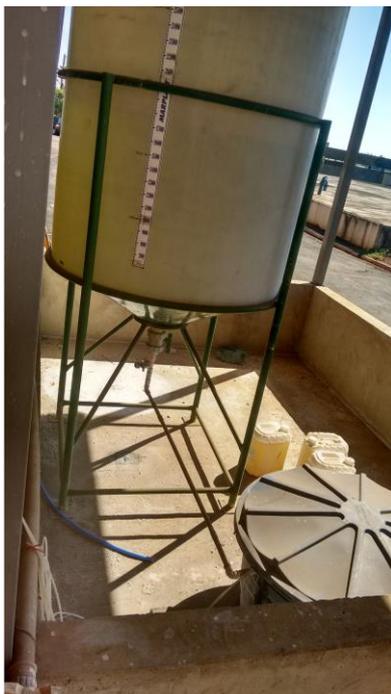
Figura 2.31 – Foto do tanque de armazenamento da solução de ácido fluossilícico

A solução de ácido fluossilícico é adquirida na forma líquida em containers de 1000 L e armazenada em tanque de 3 m³, localizado ao lado da galeria dos filtros, conforme apresentado na Figura 2.31. O produto comercial líquido é transferido para uma caixa d'água de 500 L de onde é

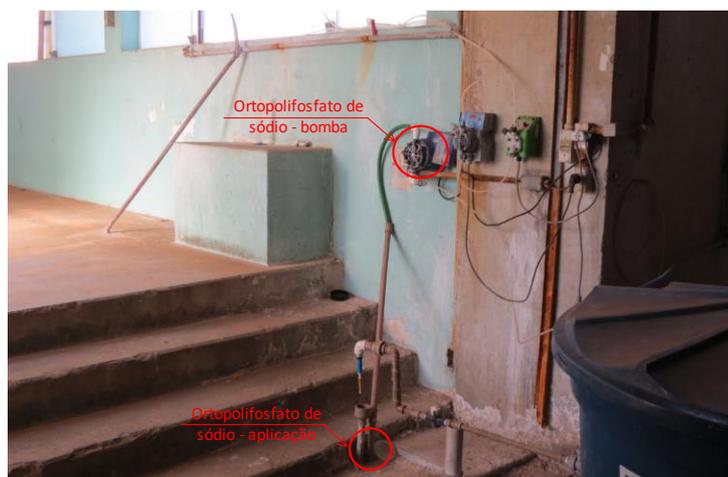
Figura 2.32 – Foto com os pontos de aplicação e as bombas dosadoras de ácido fluossilícico

O ortopolifosfato de sódio em uso na ETA foi produzido pela indústria química Mascia Ltda. (última aquisição), cujo laudo é apresentado no Anexo 1. Este produto químico é utilizado para a proteção da rede, sendo aplicado no canal geral de água filtrada, conforme apresentado na Figura 2.32.

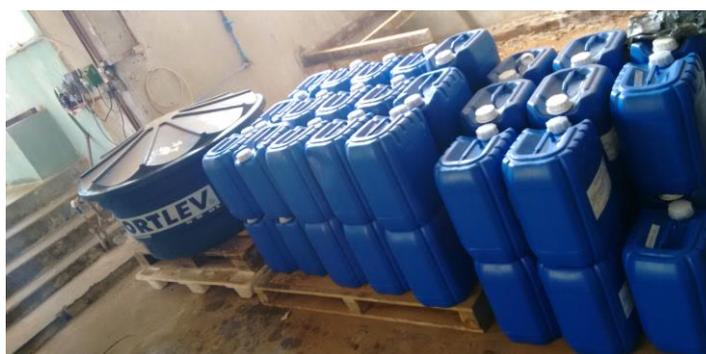
Figura 2.33 – Foto do local de armazenamento da solução comercial de ortopolifostato de sódio e tanque de armazenamento da solução diluída para dosagem

A solução de ortopolifosfato é adquirida na forma líquida e armazenada em galões de 30 L, localizado ao lado da galeria dos filtros, conforme apresentado na Figura 2.33. O produto comercial líquido é diluído com água, atingindo a concentração final de aproximadamente 275 g/L do produto comercial líquido (segundo informações da equipe do SAEMA, a diluição é feita com 90 L do produto comercial líquido, sendo o volume do tanque de preparo completado com água até atingir 500 L; nos cálculos considerou-se a massa específica do produto comercial líquido igual a 1,53 g/cm³).

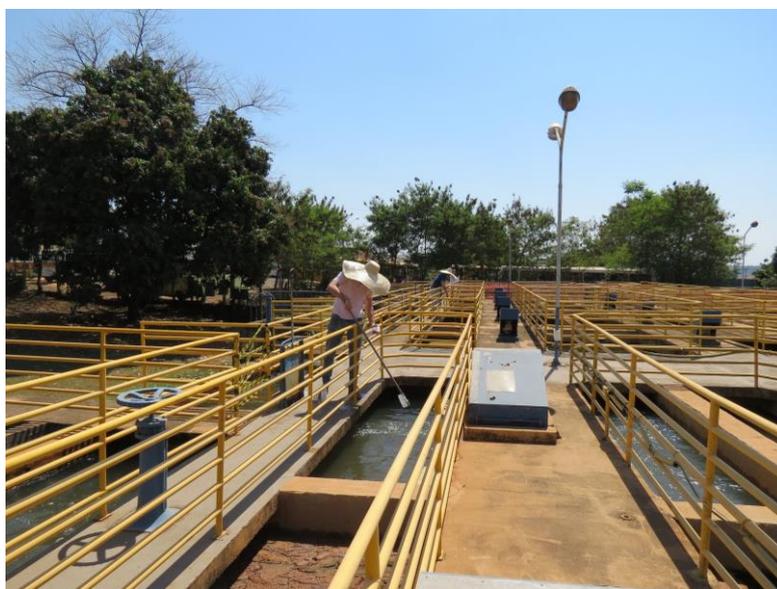
Figura 3.1 – Foto do ensaio de traçador na forma contínua – coleta de amostras nas entradas das unidades de floculação

O ensaio consistiu no preparo de 480 L de solução de cloreto de sódio com concentração de 200,0 g/L. A solução foi bombeada continuamente (através de bomba dosadora com vazão de 300 m³/h) na calha Parshall, após as aplicações de sulfato de alumínio e de hipoclorito de sódio e foram coletadas amostras de água em tempos pré-determinados nas entradas e saídas das unidades de floculação.

Após o término do ensaio (duração de 39 min), foram medidas a condutividade das amostras visando determinar, através do balanço de massas, a vazão de água afluyente à ETA e às unidades de floculação. Na Figura 3.1 são apresentadas fotos do ensaio.

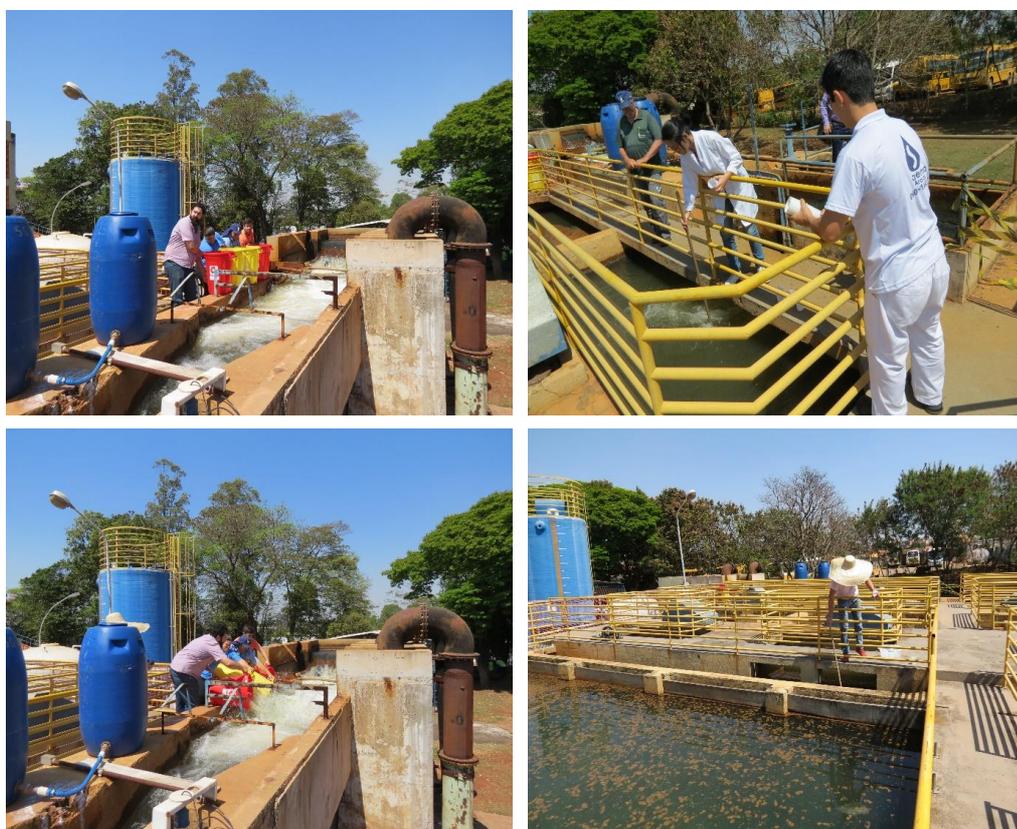
Figura 3.2 – Fotos do ensaio com traçadores na forma de pulso

O ensaio de traçadores na forma de pulso consistiu na produção de uma solução de cloreto de sódio de concentração 200 g/L e volume 170 L, dosada de uma vez após as aplicações de hipoclorito de sódio e de sulfato de alumínio, como mostra a Figura 3.2 e, de forma análoga ao ensaio de

traçadores na forma contínua, foram coletadas amostras na entrada e saída dos floculadores em tempos pré-determinados, além de serem coletadas amostras nas saídas dos decantadores.

Após o término do ensaio (duração de 4 h), foram feitas medidas de condutividade elétrica das amostras visando determinar, através do balanço de massas, a vazão de cada unidade, os tempos médios de detenção nas unidades de floculação e de decantação, porcentagens de fluxo pistão e mistura completa, e a porcentagem de zonas mortas em cada unidade.

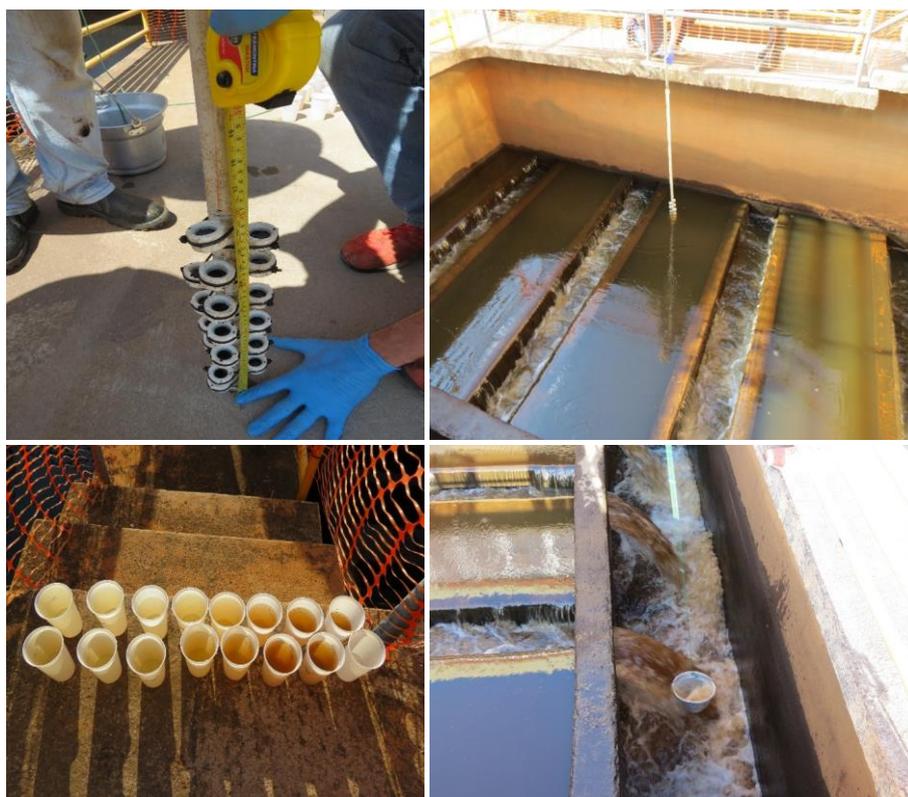
Figura 3.3 – Fotos dos ensaios de avaliação da lavagem e de expansão do meio filtrante

Cada ensaio consistiu na coleta de amostras da água de lavagem dos filtros em tempos pré-determinados (de 20 em 20 s) até o final da lavagem com água (que variou de filtro para filtro), sendo que foram lidos os valores de turbidez das amostras coletadas.

Além da medição da turbidez, foi medida a expansão do meio filtrante durante a lavagem com água. Na Figura 3.3 são apresentadas fotos dos ensaios.

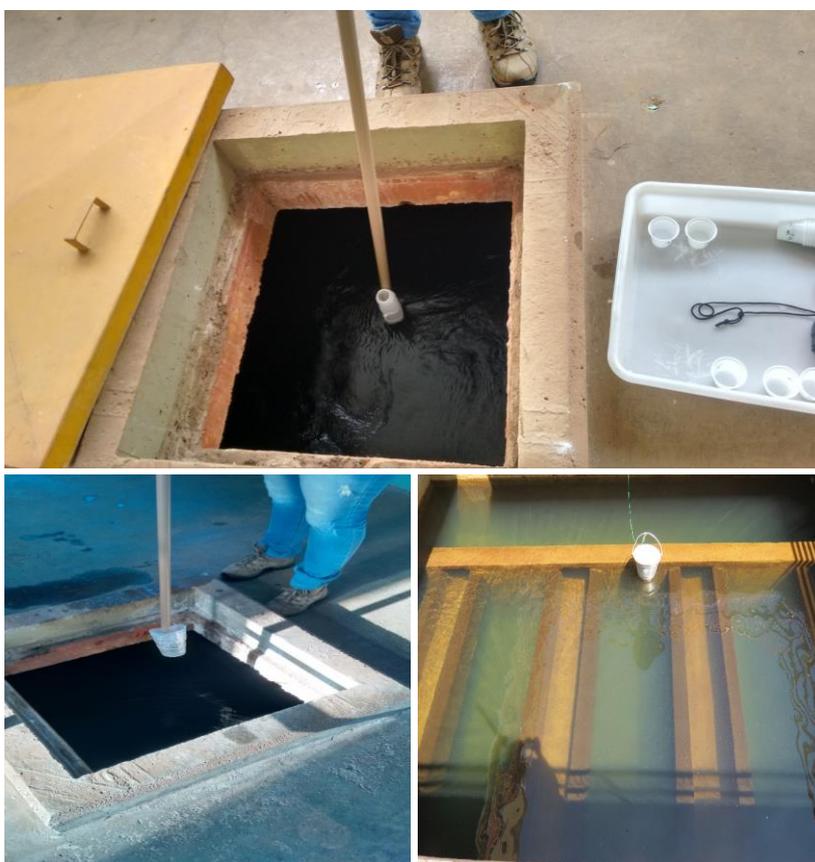
Figura 3.4 – Fotos dos ensaios de transpasse realizados nos filtros 1, 4 e 6 da ETA de Araras

A avaliação da produção de água filtrada no reinício da operação, após a lavagem, foi feita nos filtros 1, 4 e 6, mediante a análise da turbidez das amostras de água filtrada coletadas em intervalos pré-estabelecidos até cerca de 3 h após o reinício de operação. Na Figura 3.4 são apresentadas fotos dos ensaios.

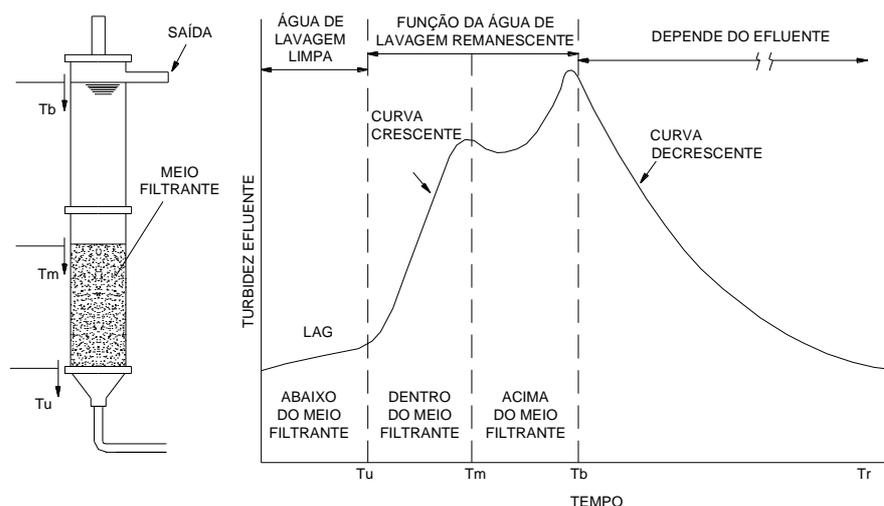
Figura 3.5 – Etapa Inicial da Filtração Rápida

A primeira etapa da filtração (amadurecimento) é caracterizada pela água que inicialmente sai do filtro, ou seja, aquelas frações remanescentes decorrentes da lavagem. No primeiro estágio, a primeira fração, com qualidade satisfatória, sai do filtro até o tempo T_u . Em seguida, inicia-se um período de degradação da qualidade do efluente até a ocorrência do primeiro pico de turbidez (característica de controle) até o tempo T_m que é o tempo de deslocamento da segunda fração de água remanescente da lavagem (dependendo da eficiência da lavagem, esse pico pode não ocorrer). No período de tempo entre T_m e T_b , está sendo filtrada a terceira fração remanescente, que é a de pior qualidade, pois contém partículas que não foram removidas durante a lavagem, aparecendo um pico de turbidez mais elevado. Finalmente, é observada melhoria contínua da qualidade do efluente até que seja iniciada a etapa intermediária.

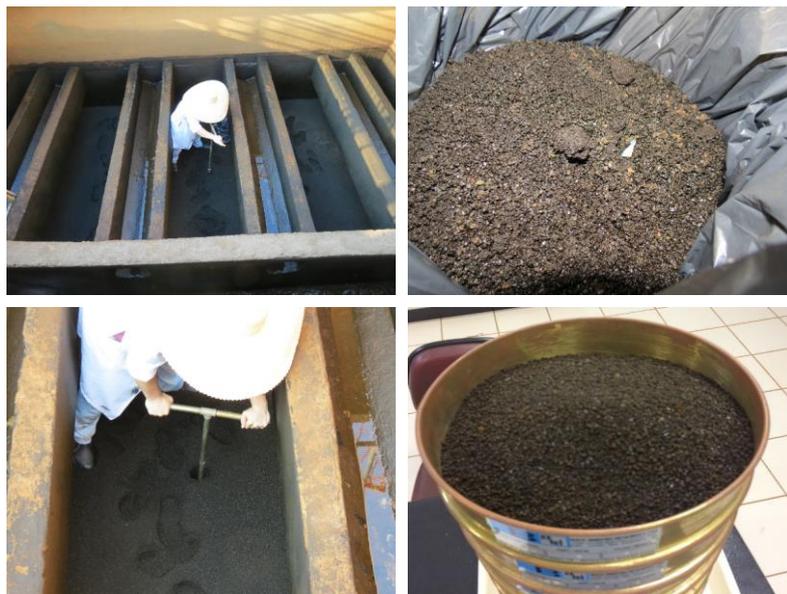
Figura 3.6 – Fotos dos ensaios de granulometria do meio filtrante e bolas de lodo

O ensaio de granulometria e existência de bolas de lodo foi realizado no filtro 3 após a sua drenagem. Foram coletadas amostras do meio filtrante ao longo de toda sua profundidade com o auxílio do trado. Posteriormente, a amostra foi lavada, seca e então peneirada. Após essa etapa, as massas retidas em cada uma das peneiras foram pesadas para montar a curva granulométrica do meio filtrante. Na Figura 3.6 são apresentadas fotos do ensaio.

Ressalta-se que não foi possível a realização deste ensaio nos filtros 5 e 6 (que possuem fundo de crepinas e blocos tipo S, respectivamente), pois as saídas dos drenos estavam concretadas (essas saídas provavelmente foram tampadas durante a reforma desses filtros), o que impediu a drenagem desses filtros.

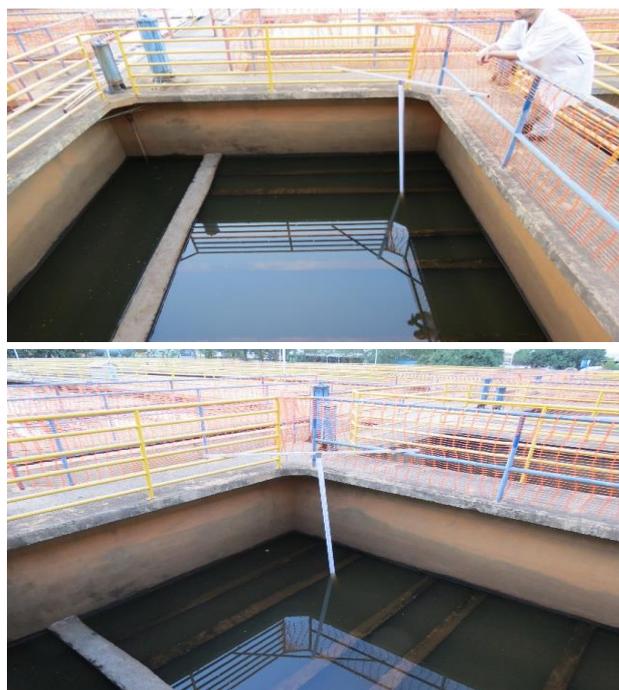
Figura 3.8 – Fotos dos ensaios de avaliação da perda de carga no meio filtrante limpo

O ensaio de levantamento da perda de carga no meio filtrante limpo teve como finalidade avaliar a perda de carga total nos diferentes filtros da ETA de Araras (fundo do filtro de crepinas, blocos tipo S e bocais), incluindo a perda de carga no meio filtrante limpo, a perda de carga na camada suporte, a perda de carga no sistema de drenagem, tubulações e acessórios.

Para este ensaio, foi necessária a utilização de uma escala graduada que foi fixada na parte superior dos filtros ensaiados (3, 5 e 6), como mostra a Figura 3.8. Após a lavagem do filtro, o mesmo foi cheio, seguido da abertura da válvula localizada na tubulação de drenagem, iniciando-se o registo do nível de água no filtro em tempos pré-estabelecidos. Ressalta-se que nos filtros 5 e 6 não foi possível a utilização dos drenos, pois estes estavam concretados, sendo que o ensaio nesses filtros foi realizado com a abertura da válvula localizada na tubulação de água filtrada.

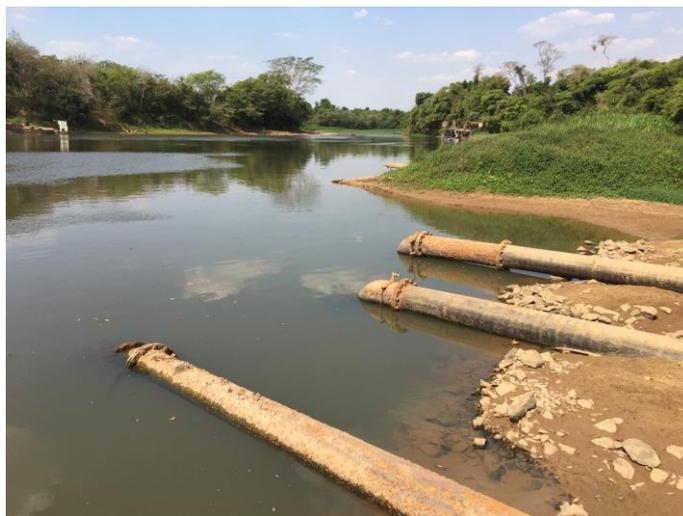
Figura 3.10 – Foto do local de coleta de sedimentos das margens do rio Mogi Guaçu para realização dos ensaios representativos do período de chuva

Durante a visita da equipe da HIDROSAN, nos dias 18 a 21 de setembro de 2017, as características da água bruta afluyente à ETA eram representativas do período de estiagem. Dessa forma, para os ensaios com água de período de chuvas, foi necessário o preparo de amostra representativa a partir da mistura da água bruta com o sedimento das margens do rio Mogi Guaçu no local da captação (Figura 3.10).

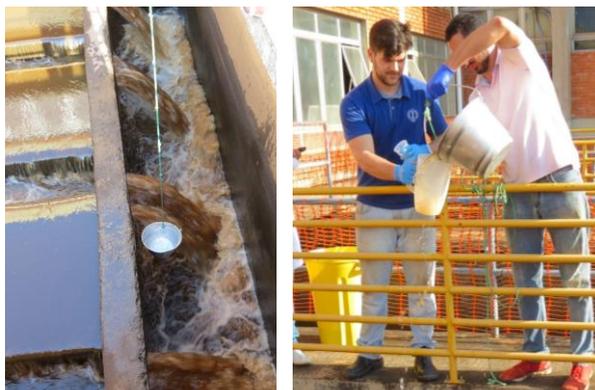
Figura 3.11 – Fotos da coleta de amostras de água de lavagem do filtro 3

Atualmente, é praticada a recirculação parcial da água de lavagem dos filtros ao início da ETA. Para avaliar o impacto desta recirculação na qualidade da água bruta, a equipe HIDROSAN fez ensaios de clarificação da água de lavagem dos filtros.

Foram realizadas coletas de amostras ao longo da lavagem dos filtros 3 e 6 para a realização destes ensaios (Figura 3.11).

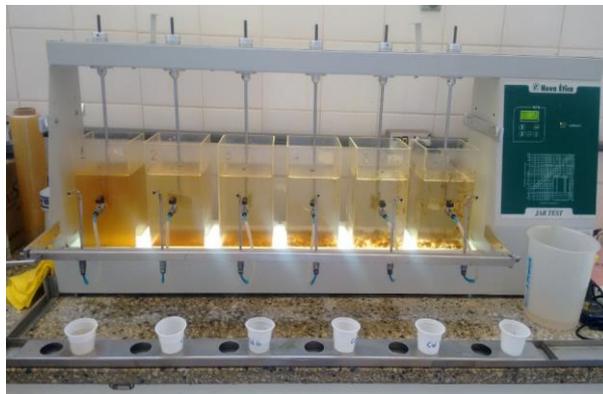
Figura 3.12 – Foto do ensaio de clarificação da água composta de lavagem do filtro 6

- Polímeros catiônico 71305, fabricante NALCO (dosagens variadas);
- Mistura polímero: $T_{mp} = 30$ s; $G_{mp} = 300$ s^{-1} ;
- Sedimentação: $V_{s1} = 5,25$ cm/min e $V_{s2} = 2,66$ cm/min; $V_{s3} = 1,81$ cm/min;
- Parâmetros de controle:
 - Água clarificada: turbidez, cor aparente e concentração de metais (Al, Fe e Mn).

A Figura 3.12 mostra o ensaio de clarificação realizado em jarteste para a água composta de lavagem do filtro 6.
