**PROJETO EXECUTIVO DE REFORMA E MODERNIZAÇÃO DA
UNIDADE DE FILTRAÇÃO, VEICULAÇÃO DE ÁGUA TRATADA
AOS RESERVATÓRIOS E SISTEMA DE TRATAMENTO DOS
RESÍDUOS GERADOS NA ETA DE ARARAS**

**RELATÓRIO R1
ETAPA 01: ATIVIDADES PRELIMINARES**

Novembro 2018

[Visita inicial de inspeção a ETA e da área de implantação do STR]
[Análise dos dados de operação dos filtros e de projetos/estudos existentes]
[Ensaio complementares]
[Estimativa da geração de resíduos]

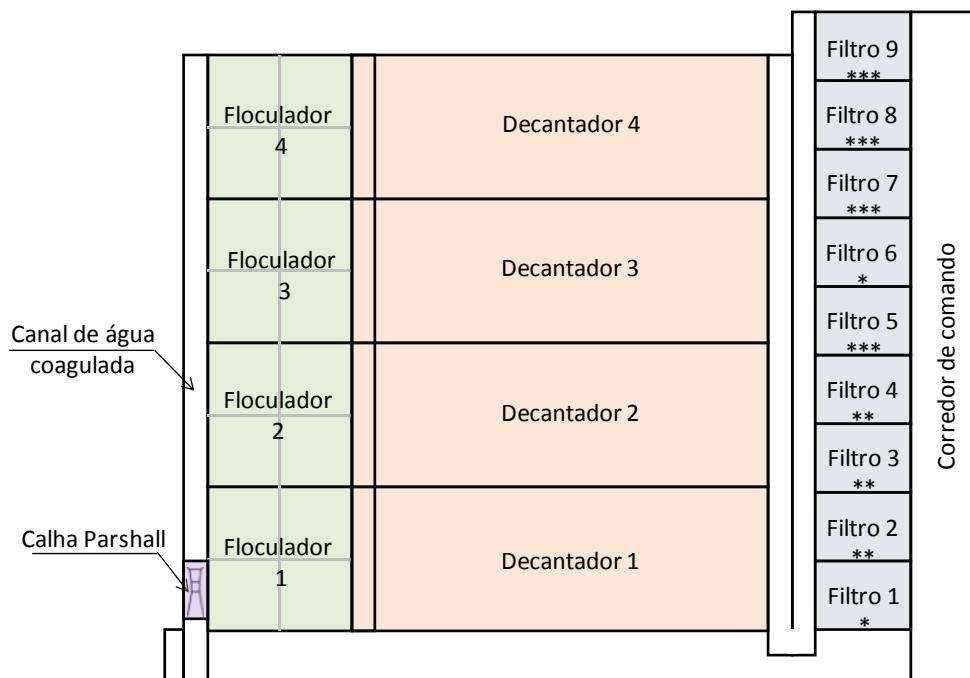
Figura 2.1 - Esquema geral das unidades da ETA de Araras e tipo de fundo dos filtros

- Os 9 filtros existentes apresentam três configurações diferentes em relação ao fundo dos filtros (fundo falso com bocais, crepinas e blocos tipo S), o que resulta em diferentes perdas de carga em função da taxa de filtração, e em diferentes vazões de ar e água para lavagem dos filtros. A Figura 2.1 apresenta esquema geral das unidades da ETA de Araras e o tipo de fundo de cada filtro da estação.

* Filtros com bloco tipo S, fabr. Leopold. ** Filtro com fundo falso e bocais. *** Filtros com crepina, fabr. Hidrosolo.

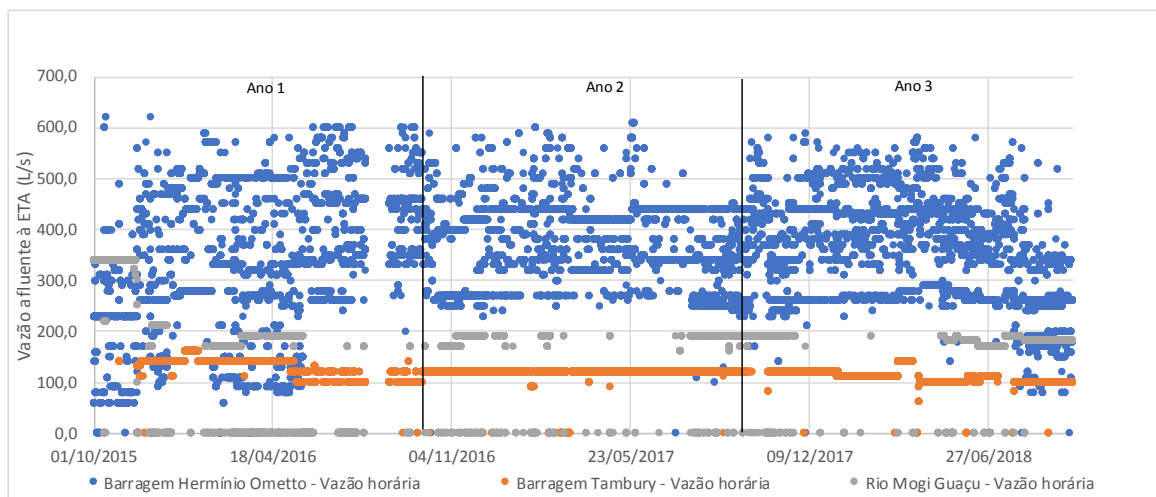
Figura 3.2 - Vazão de água bruta afluente à ETA de Araras de cada manancial no período de outubro de 2017 a setembro de 2018 (Fonte: SAEMA, 2018)

Em relação aos valores médios e máximos de vazão de cada manancial tem-se, para a Barragem Hermínio Ometto vazões de 362,2 L/s e 620,0 L/s respectivamente; para a Barragem Tambury, vazões de 118,0 L/s e 160 L/s, e para o Rio Mogi Guaçu, vazões de 173,9 L/s e 340 L/s durante o período analisado.

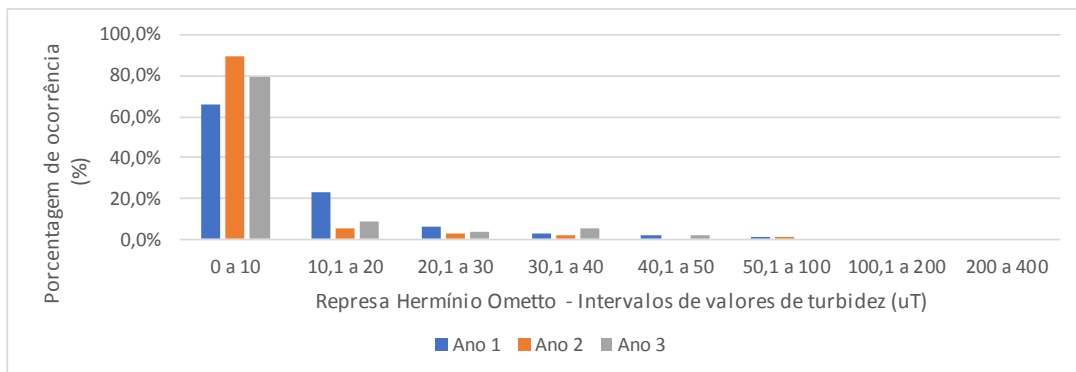
Figura 3.5 - Frequência de ocorrência dos valores horários de turbidez da água bruta da Represa Hermínio Ometto (Fonte: SAEMA, 2018)

- nos três anos estudados, o intervalo de turbidez com maior frequência de ocorrência foi o que apresentava valores menores que 10 uT. A frequência de ocorrência desta faixa foi de aproximadamente 66,1% no primeiro ano do período estudado, 89,2% no segundo ano e 79,8% no terceiro;
- comparados ao primeiro ano do período analisado, as frequências de ocorrência de valores horários de turbidez inferiores a 10 uT do ano 2 e 3 aumentaram significativamente.

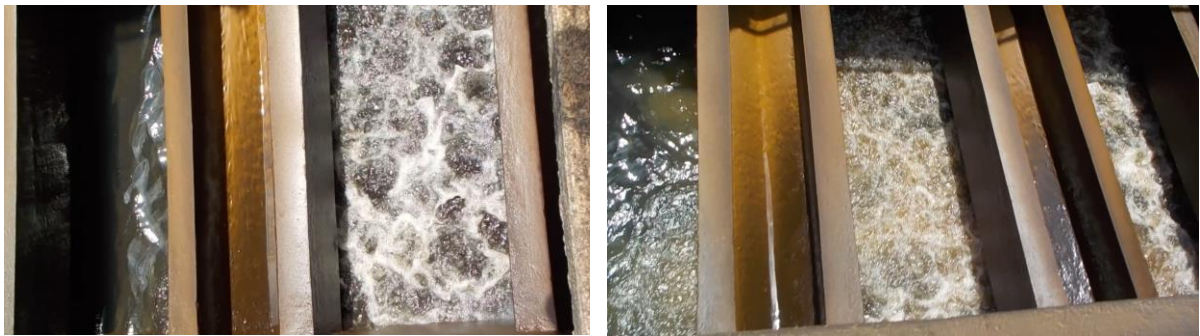
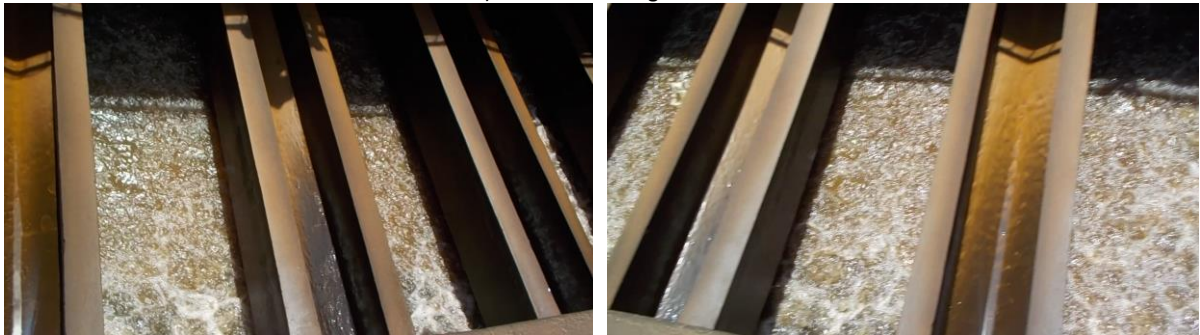
As fotos da Figura 4.1 e Figura 4.2 são referentes às avaliações de lavagem com ar e, posteriormente, com água do Filtro 1.

a) Início da lavagem com ar

b) Uniformização da distribuição de ar (80 s após o início da lavagem com ar)

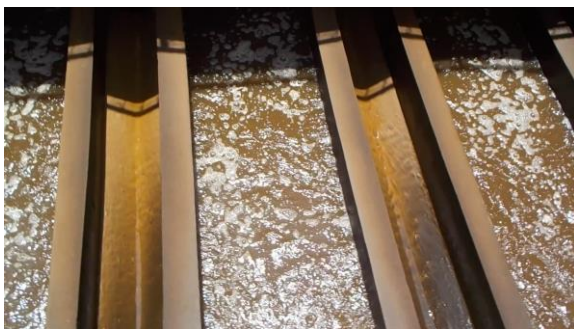
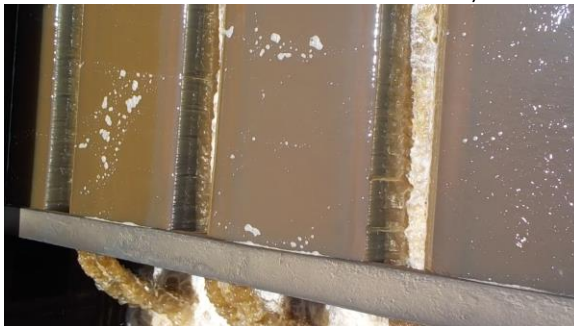
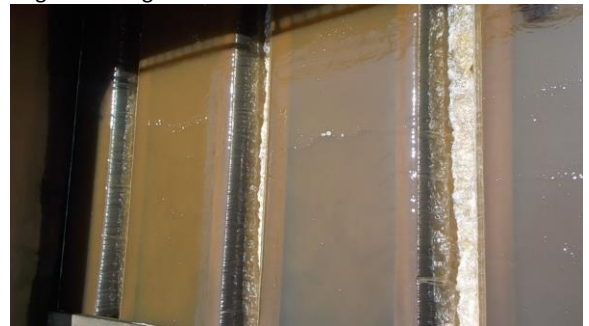
a) Início da lavagem com água

b) Final do ensaio de lavagem com água

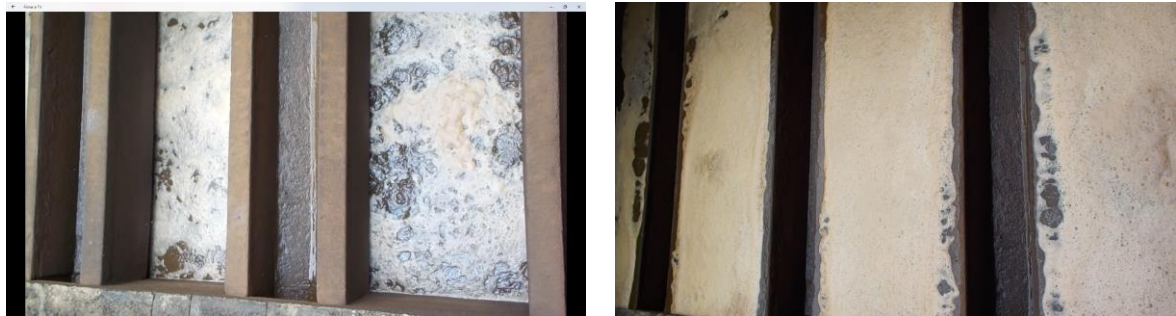
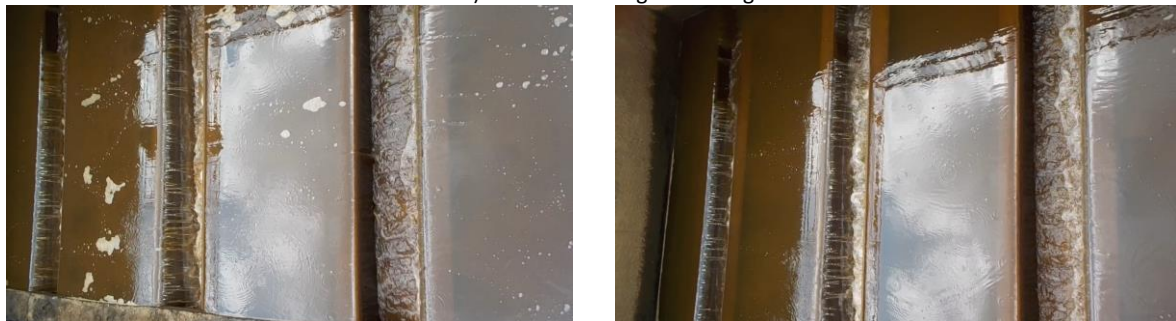
a) Início da lavagem com água

b) Final do ensaio de lavagem com água

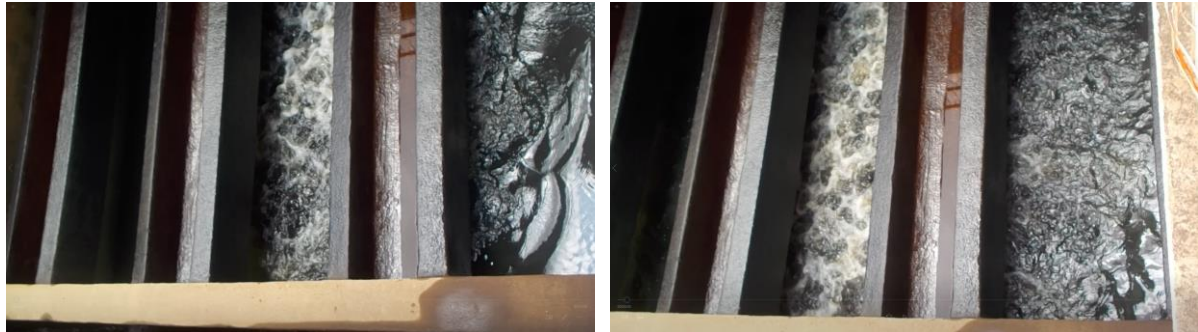
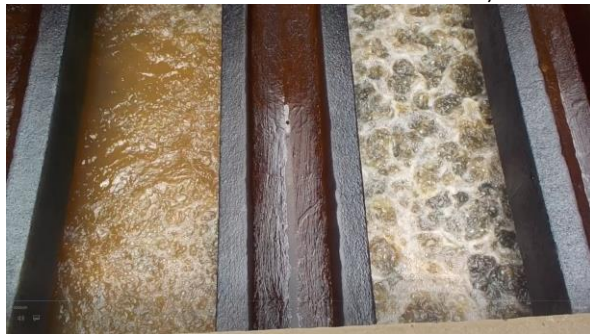
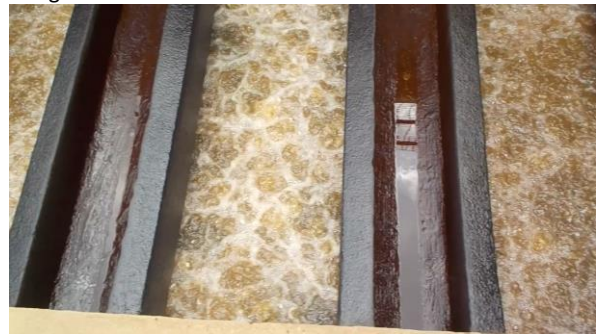
As fotos da Figura 4.6 e Figura 4.7 são referentes ao ensaio de lavagem com ar e, posteriormente, com água do Filtro 5.

a) Início da lavagem com ar

b) 50 s após início da lavagem com ar

c) Distribuição de ar ao longo do Filtro 5 (100 s após início da lavagem com ar)

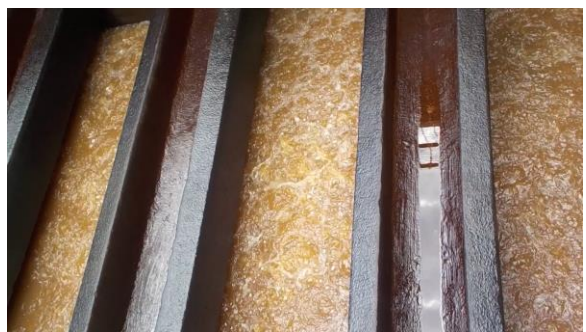
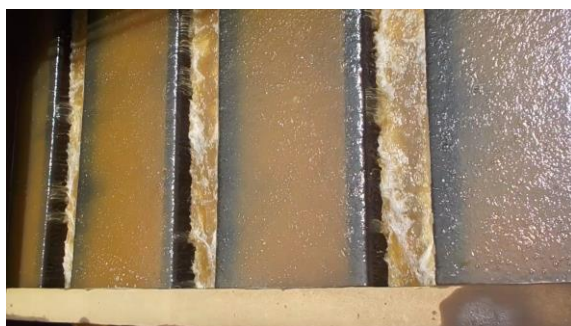
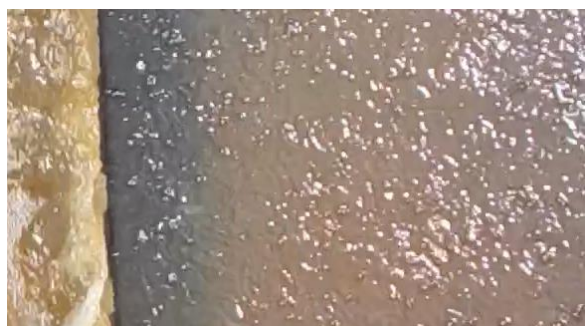
Figura 4.7 - Ensaio de lavagem com água no Filtro 5

a) Início da lavagem

b) Final do ensaio de lavagem com água do Filtro 5 (após 2 min do início da lavagem com água)

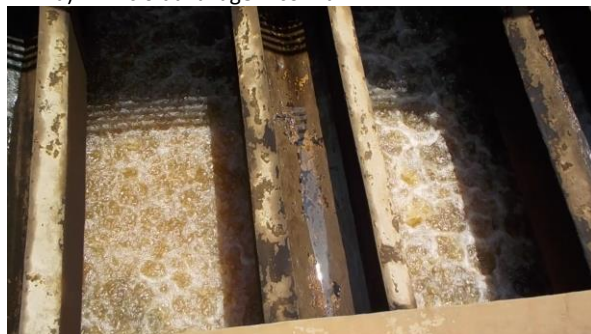
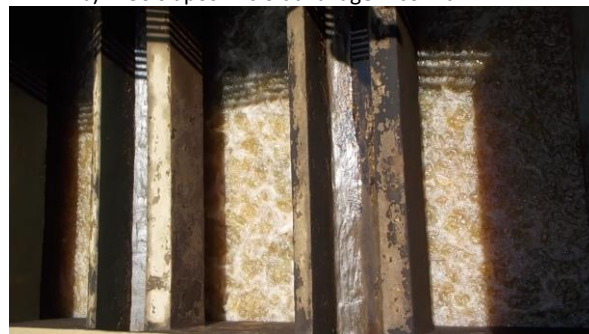
As fotos da Figura 4.10 e Figura 4.11 são referentes ao ensaio de lavagem com ar e, posteriormente, com água do Filtro 8.

a) Início da lavagem com ar

b) 30 s após início da lavagem com ar

c) Distribuição do ar ao longo do Filtro 8 (60 s após o início da lavagem com ar)

d) Distribuição uniforme após 110 s

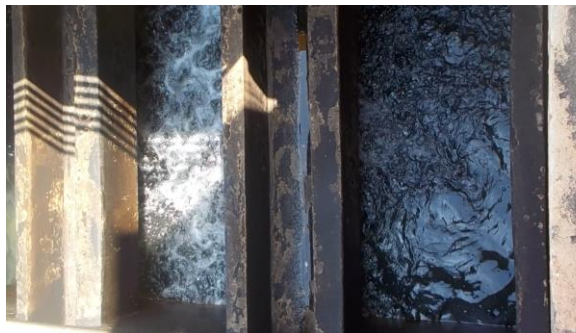
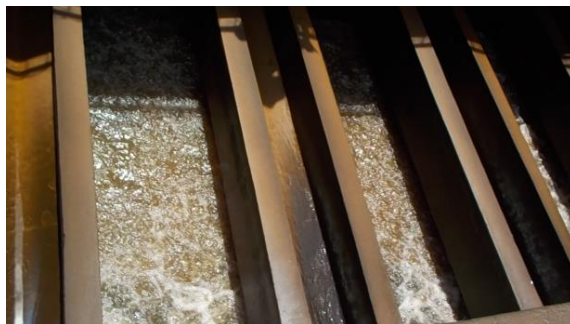
Figura 4.12 - Ensaio de lavagem com ar no Filtro 9

As fotos da Figura 4.12 e Figura 4.13 são referentes ao ensaio de lavagem com ar e, posteriormente, com água do Filtro 9.

a) Início da lavagem

b) Distribuição do ar ao longo do Filtro 9 (40 s após início da lavagem com ar)

c) Final do ensaio de lavagem com ar no Filtro 9 (após 160 s do início da lavagem com ar)

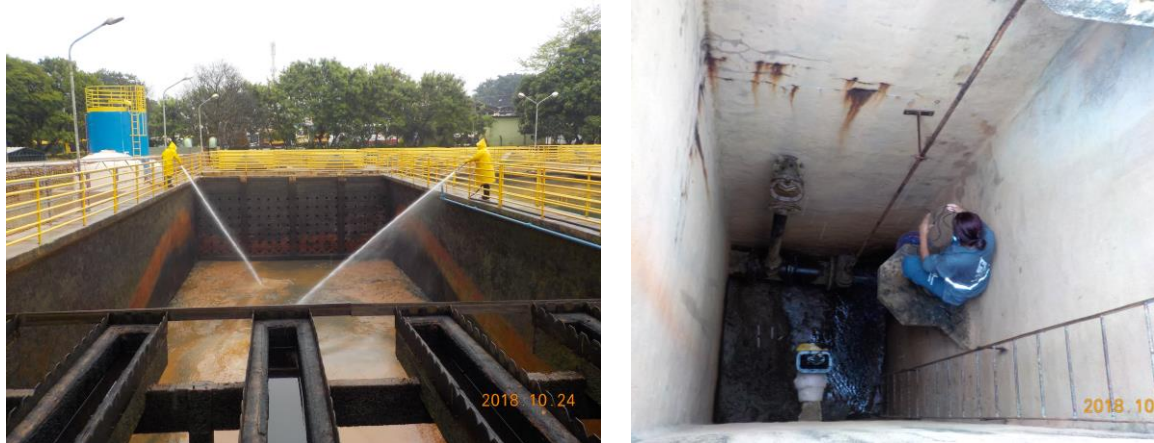
Figura 4.15 - Limpeza do decantador 1 e coleta de amostras durante a limpeza no dia 24 de outubro de 2018
Fonte: Hidrosan (2018)

A Figura 4.15 apresenta fotos do processo de limpeza do decantador 1 da ETA de Araras e fotos das coletas.

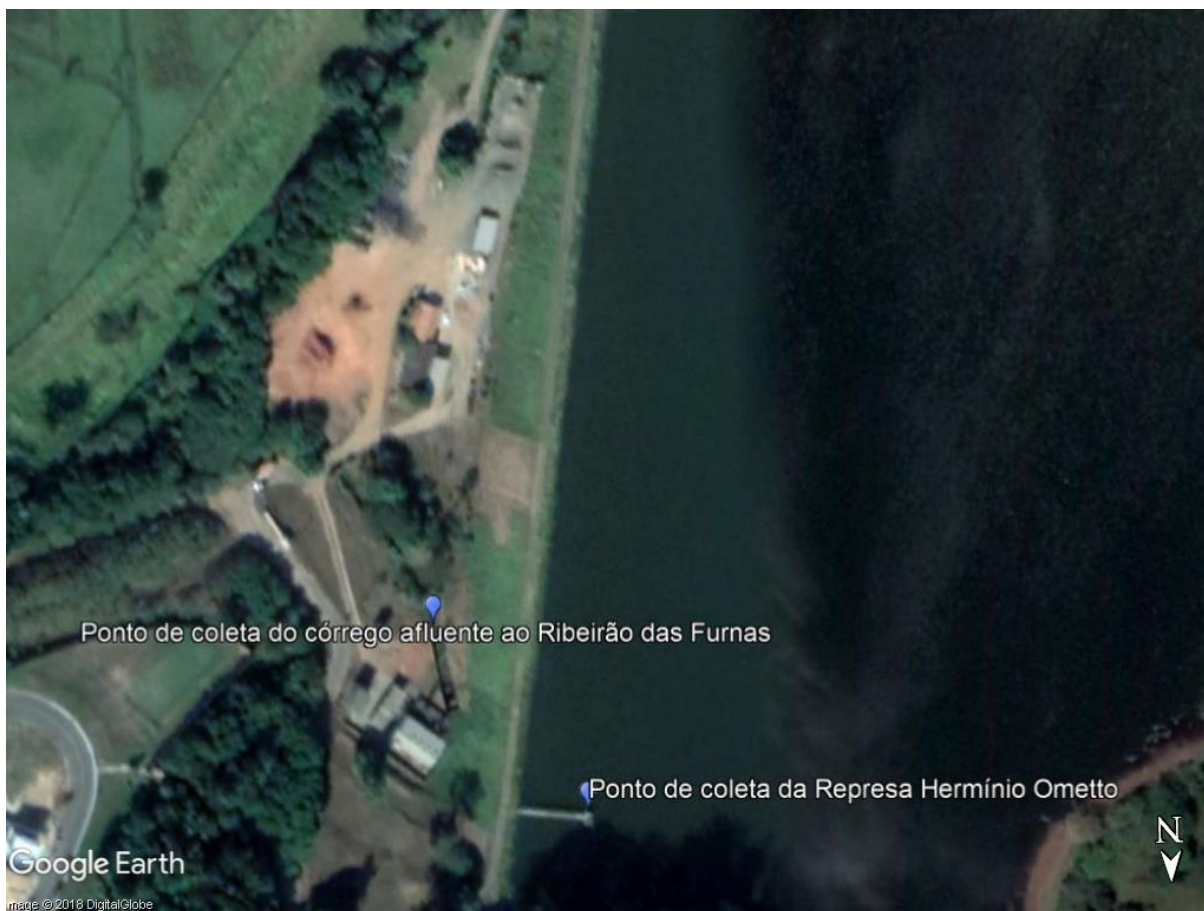
Figura 4.16 - Pontos de coleta de amostra de água do córrego afluente ao Ribeirão das Furnas e da Represa Hermínio Ometto

Foram realizadas análises de 25 parâmetros das amostras coletadas na Represa Hermínio Ometto e no córrego afluente ao Ribeirão das Furnas, atual receptor do lodo da ETA de Araras. Estas análises foram realizadas com o intuito de se identificar as principais características da água do principal manancial da ETA de Araras, e do córrego receptor das descargas de lodo. Os pontos de coleta são apresentados na Figura 4.16.

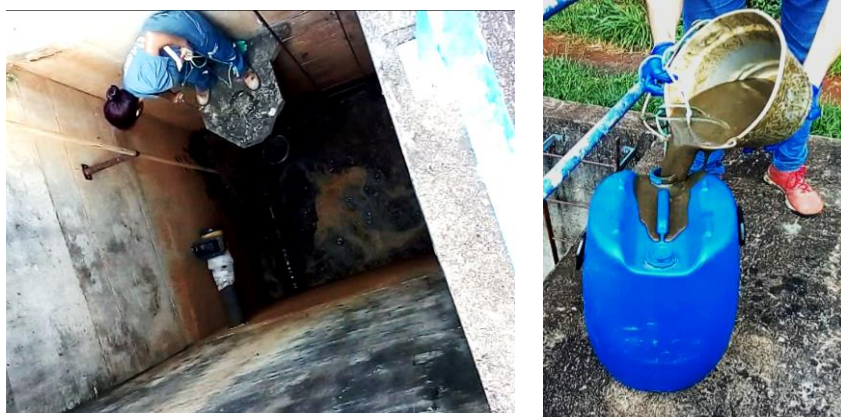
Figura 4.17 - Coleta da amostra de lodo no início da lavagem do decantador 4
Fonte: HIDROSAN (2018)

Para a coleta das 2 amostras (50 L cada) do lodo retido no decantador foi utilizado o seguinte procedimento: 1 amostra de 50 L dos 5 primeiros minutos de descarga da lavagem do decantador 4, e a segunda amostra, também de 50 L, de lodo coletado diretamente no decantador 4 (vide Figura 4.17 e Figura 4.18, respectivamente).
