Ref.: Parecer Técnico PTEC 2020.005 - Revisão (00)

PARECER TECNICO – PTEC 2020.005 – REVISÃO (00)

CLIENTE: SAEMA - Serviço de Água, Esgoto, Meio Amb. do Mun. de Araras
OBRA: Oito reservatórios em concreto armado, dois reservatórios metálicos
Documento PTEC 2020.005 Revisão (00)
OBJETO: Prestação de Serviços em Engenharia Consultiva para a Elaboração de Parecer Técnico contemplando avaliações das manifestações patológicas de fissuras e vazamentos de água existentes nas estruturas externas (*paredes*) de oito reservatórios construídos em concreto armado e dois reservatórios metálicos do SAEMA de Araras com recomendações de procedimentos de Terapia.

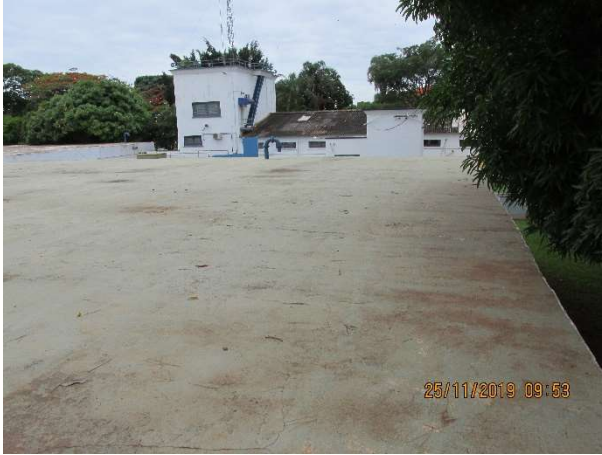
Figura 2 – Laje de cobertura

Vista geral do estado de conservação da laje da cobertura do reservatório.

Observam-se fissuramentos e concreto exposto ao intemperismo.

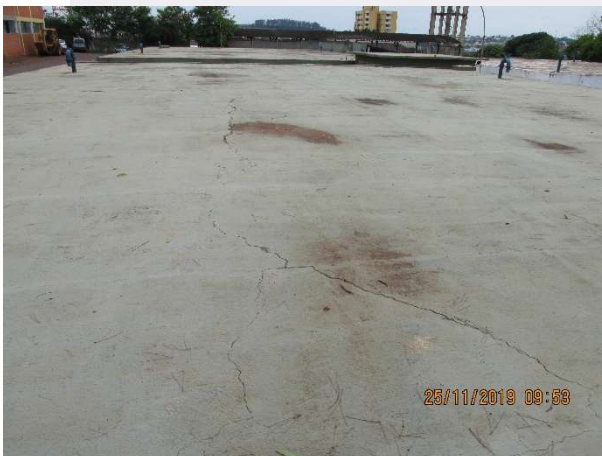
Figura 3 – Laje de cobertura

Registra-presença de fissuras na laje de cobertura.

Observam-se fissuramentos, sinais de empoçamentos de água e concreto exposto ao intemperismo.

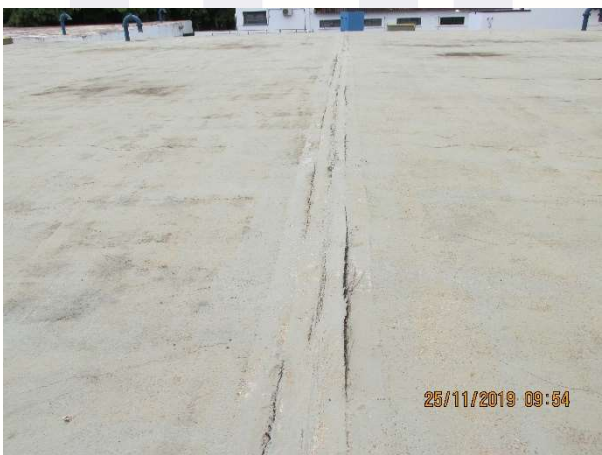
Figura 4 – Laje de cobertura

Observa-se Junta de dilatação entre as células com o sistema de vedação e impermeabilização degradado.

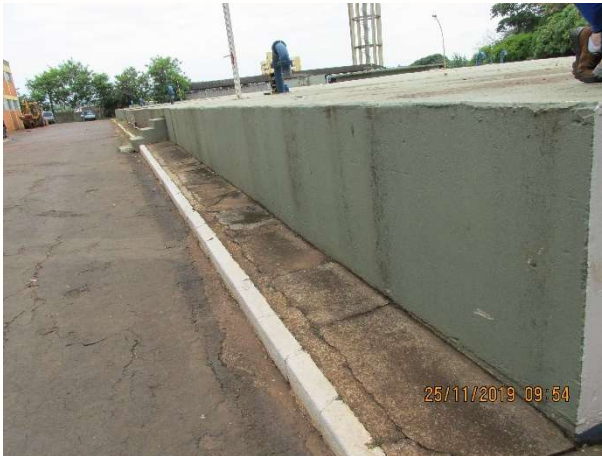
Figura 5 – Parede externa

Vista geral do estado de conservação da parede externa do reservatório.

Observa-se concreto pintado, com fissuras, sem vazamentos.

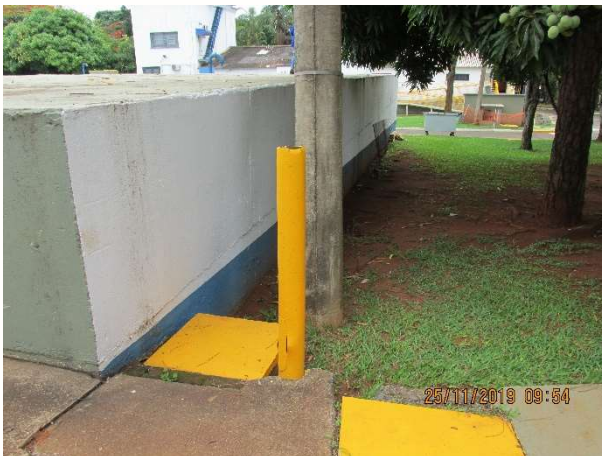
Figura 6 – Parede externa

Vista geral do estado de conservação da parede externa do reservatório

Observa-se concreto pintado, com fissuras.

Observou-se pequenos vazamentos localizados junto a pontos de segregação do concreto e junta de concretagem

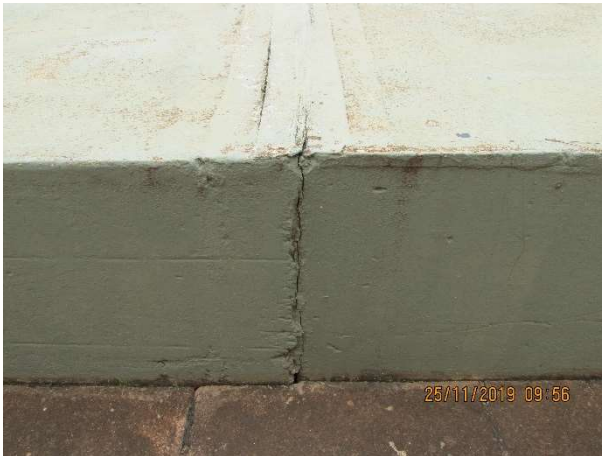
Figura 8 – Parede externa.

Registra-se junta de dilatação entre as células do reservatório preenchida com material rígido.

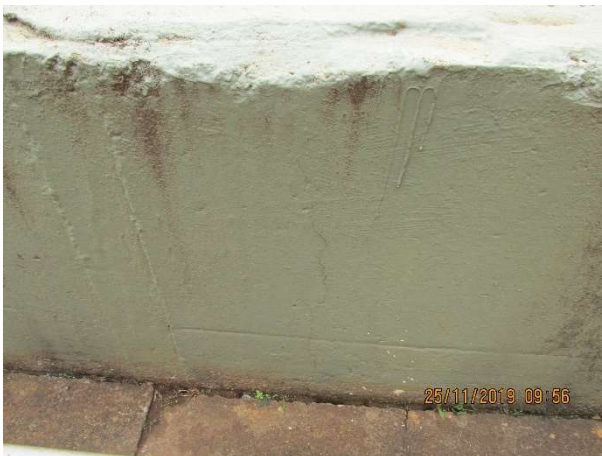
Figura 9 – Parede externa

Registra-se fissuras na parede externa do reservatório sem vazamentos.

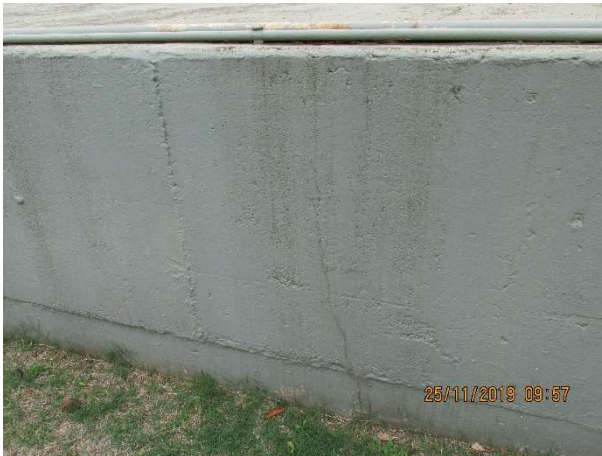
Figura 11 – Parede externa

Registra-se fissura na parede externa sem sinais de umidade.

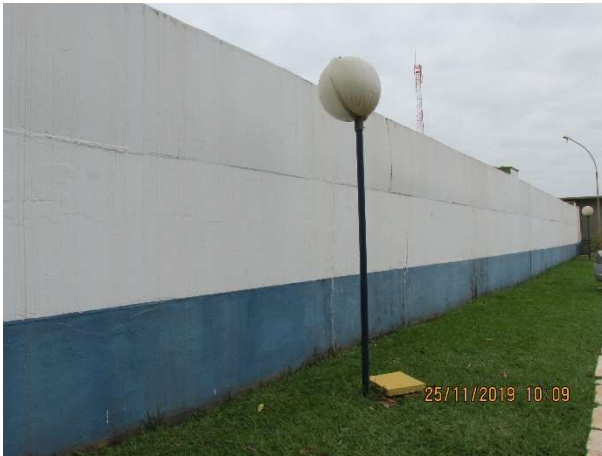
Figura 17 – Parede externa

Vista geral do estado de conservação da parede externa pintada em aparente bom estado.

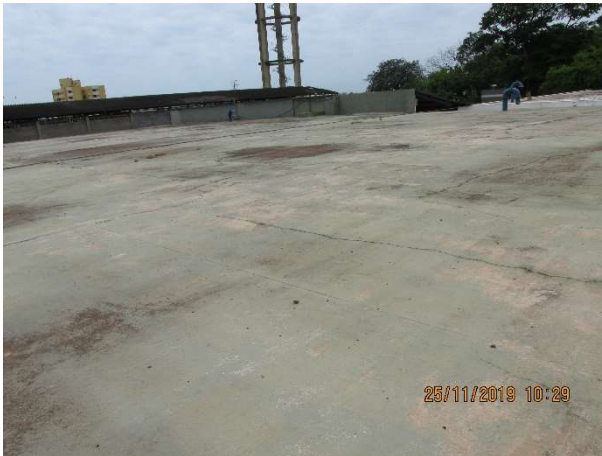
Figura 23 – Laje de cobertura

Observa-se que a laje não possui caimento adequado ocasionando acúmulo de água em alguns pontos.

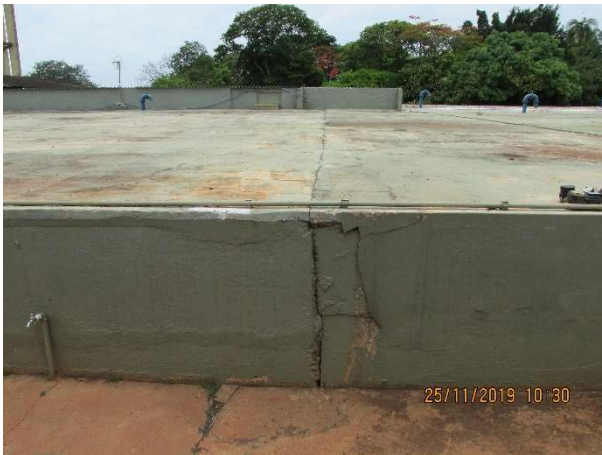
Figura 24 – Parede externa

Junta de dilatação entre as células do reservatório sem o selamento adequado.

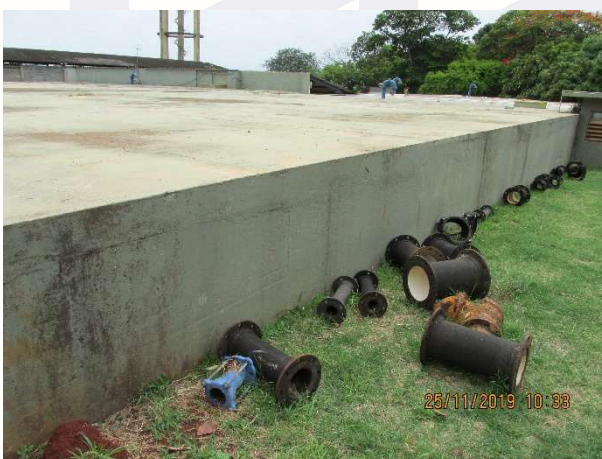
Figura 25 – Parede externa

Vista geral da parede externa do reservatório.

Observa-se parede pintada com impregnação de fuligens na superfície, com fissuras sem vazamentos.

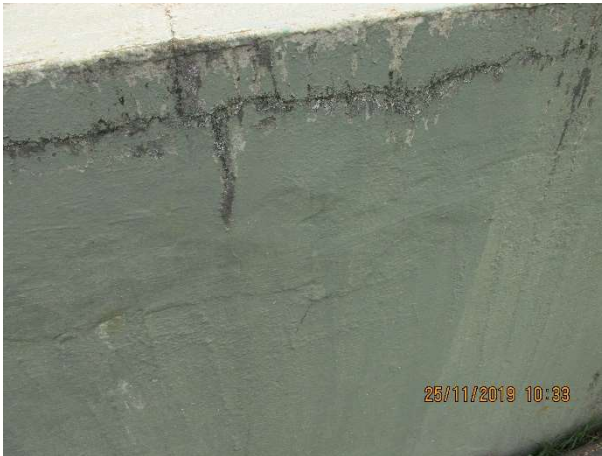
Figura 26 – Parede externa

Fissura na interface da parede com a laje de cobertura.

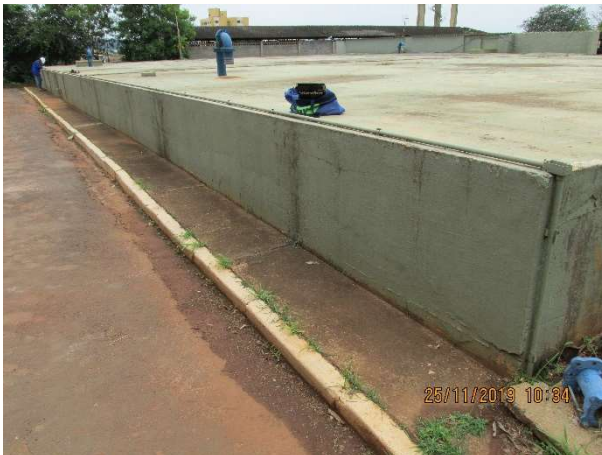
Figura 27 – Parede externa

Vista geral da parede externa do reservatório.

Observa-se parede pintada com impregnação de fuligens na superfície, com fissuras sem vazamentos.

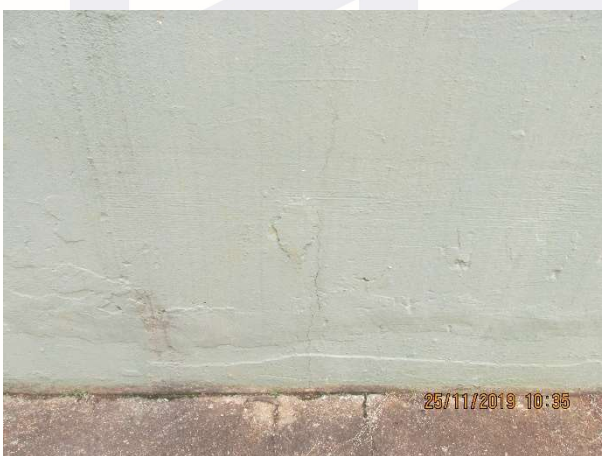
Figura 28 – Parede externa

Registra-se fissura vertical na parede externa, sem vazamentos.

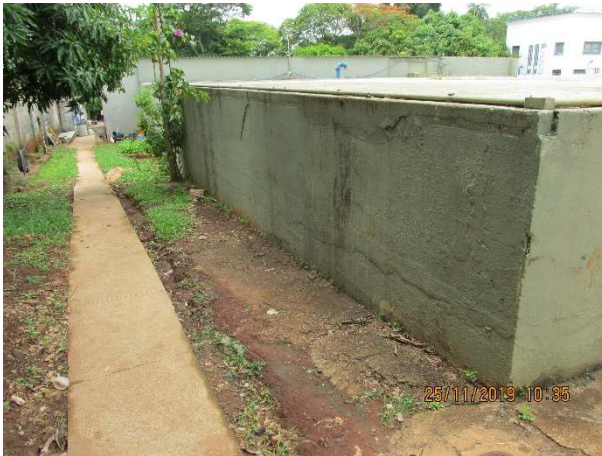
Figura 29 – Parede face 03.

Vista geral da parede externa do reservatório com presença de fissura com alguns pontos de vazamentos e impregnação de limo.

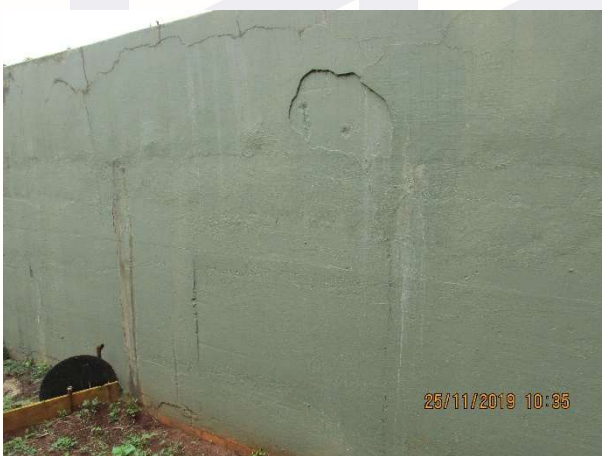
Figura 31 – Parede externa

Registra-se fissura pontos de eflorescência e deslocamento do revestimento da parede externa.

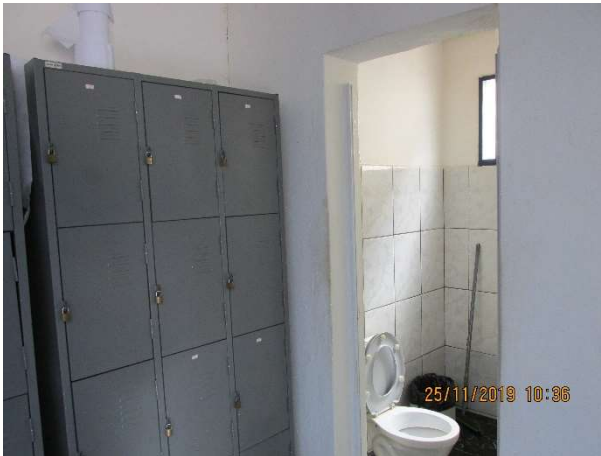
Figura 32 – Parede face 03 e 04.

Registra-se fissura no encontro entre as paredes do vestiário e o reservatório.

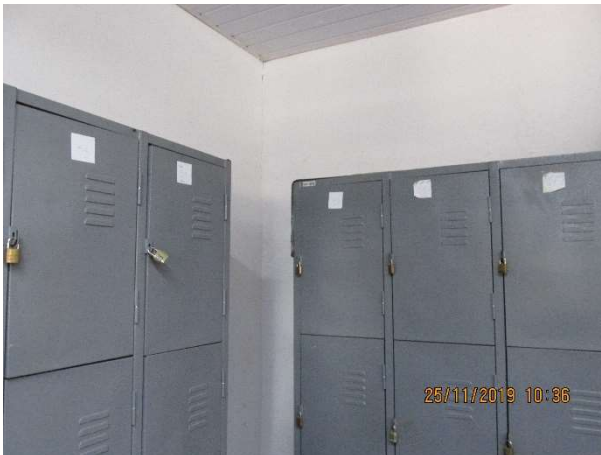
Figura 33 – Parede face 04.

Registra-se fissura no encontro entre as paredes do vestiário e o reservatório.

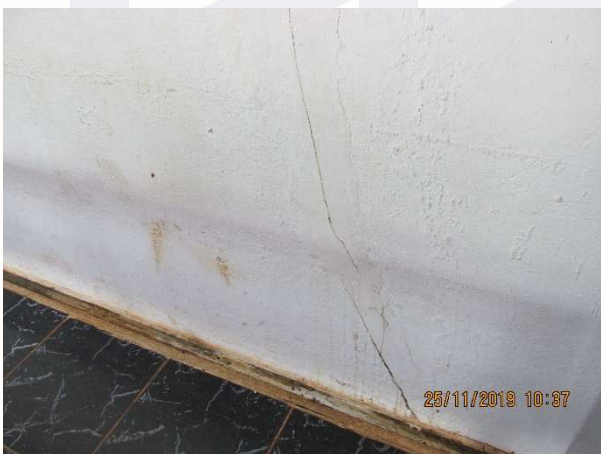
Figura 34 – Parede face 04.

Registra-se fissura com sinais de umidade na parede do reservatório, dentro do vestiário.

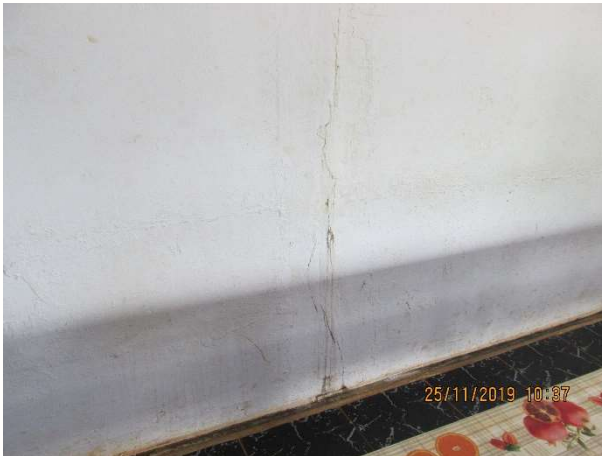
Figura 35 – Parede face 04.

Registra-se fissura com percolação de água na parede do reservatório, dentro do vestiário.

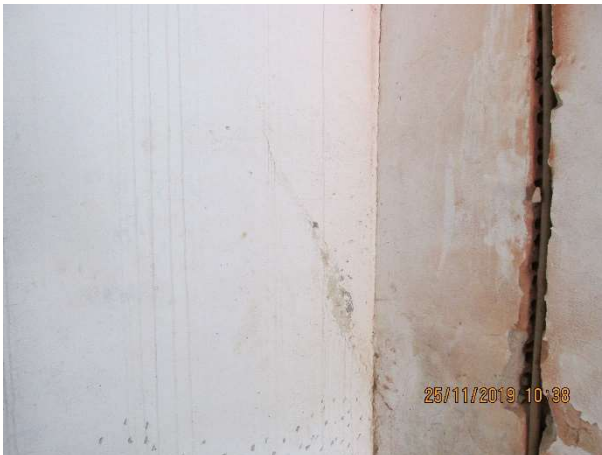
Figura 36 – Parede face 04.

Registra-se fissura na parede de divisa entre o reservatório e o banheiro

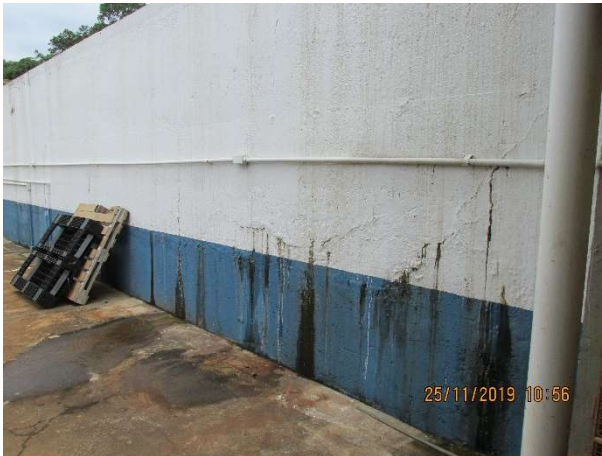
Figura 38 – Parede externa

Registram-se fissuras com percolação de água e impregnação de limo que provocam a biodegradação do concreto.

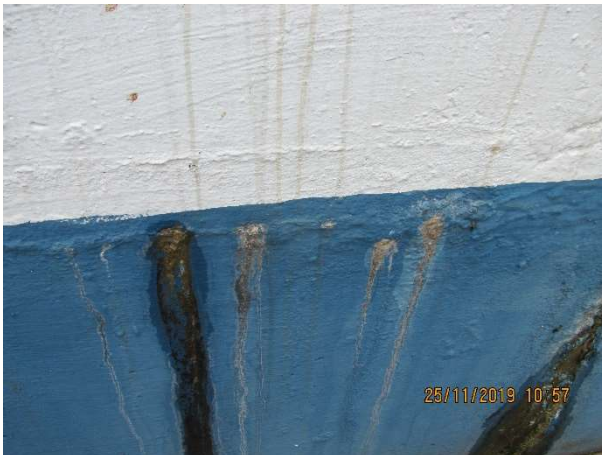
Figura 39 – Parede externa

Registra-se fissura horizontal e, juntas frias de concretagem com percolação de água impregnação de limo e pontos de eflorescência.

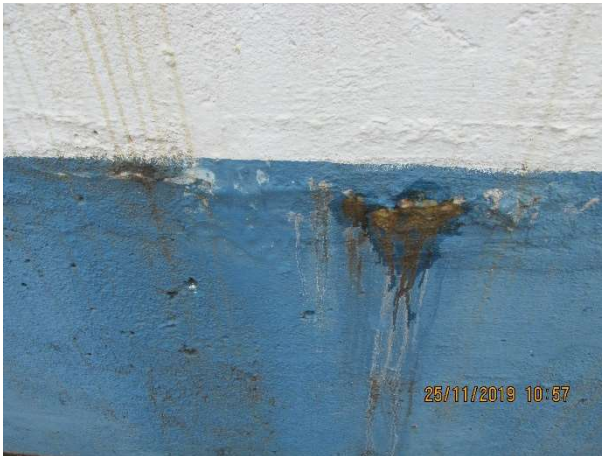
Figura 41 – Parede externa

Fissura horizontal em junta fria de concretagem com percolação de água e pontos de eflorescência.

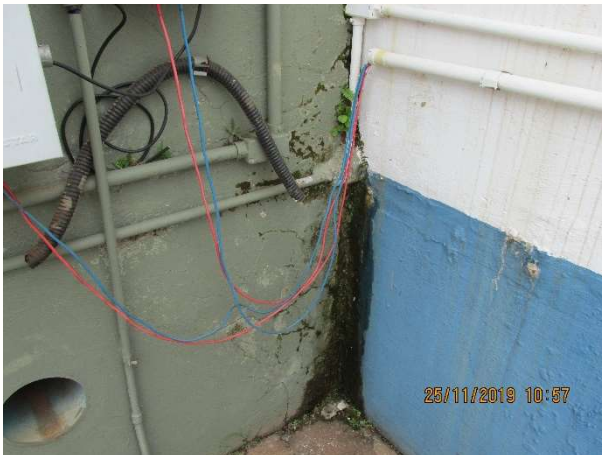
Figura 42 – Parede externa

Registra-se encontro entre paredes com percolação de água, presença de vegetação e impregnação de limo e que ocasiona a biodegradação do concreto.

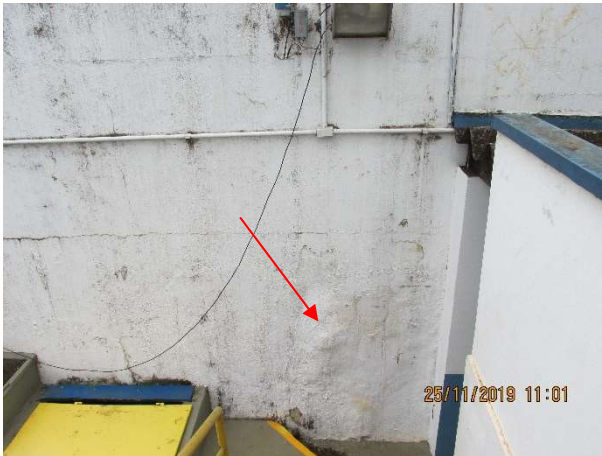
Figura 44 – Parede externa

Registra-se região da parede com sinais de vazamentos com lixiviação do concreto e deposição de carbonato de cálcio.

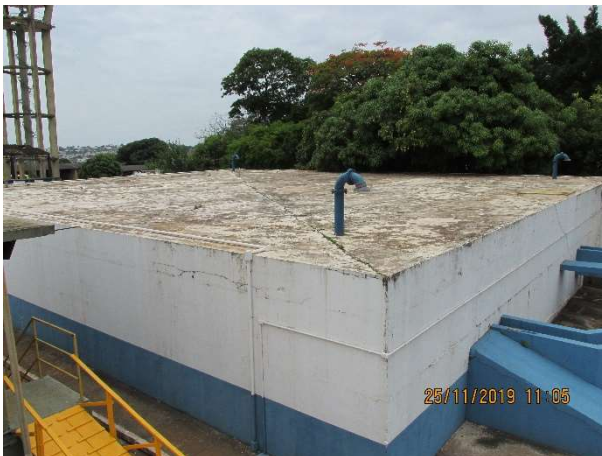
Figura 45 – Laje de cobertura

Vista geral da laje de cobertura exposta ao intemperismo; observa-se de modo geral a presença de fissuras, sinais de empoçamentos de água, impregnação de limo.

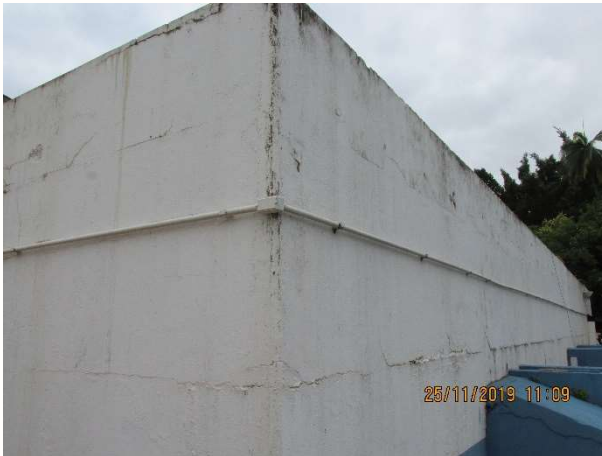
Figura 47 – Parede externa

Visualizam-se fissuras com vazamentos de água e impregnadas por limo.

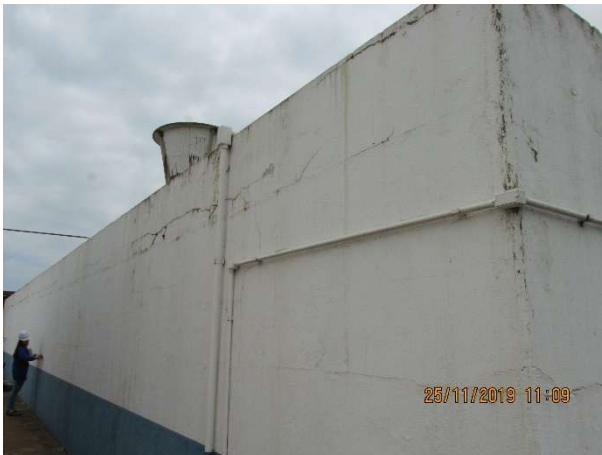
Figura 48 – Parede externa

Registram-se várias fissuras presentes na parte superior da parede construída com bloco estrutural sobre a parede de concreto armado; observa-se que as apresentam sinais de umidades e vazamentos de água e estão com impregnação de limo.

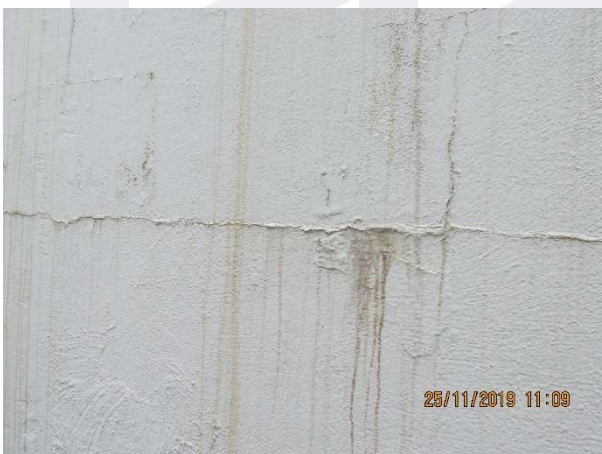
Figura 49 – Parede externa

Fissura horizontal com sinais de percolação de água.

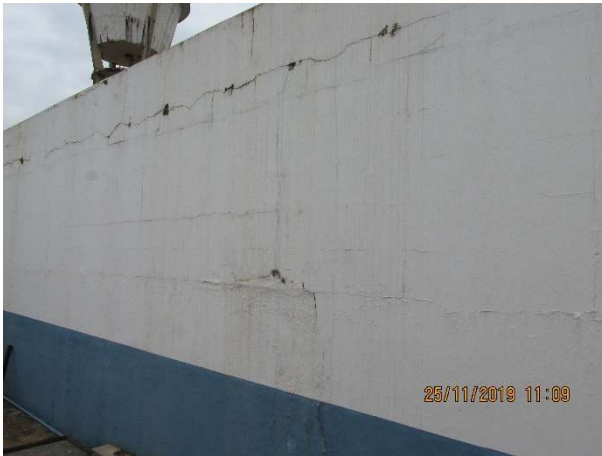
Figura 50 – Parede externa

Registram-se fissuras na parede tanto na área de concreto como na área em bloco estrutural com percolação de água e impregnação de limo.

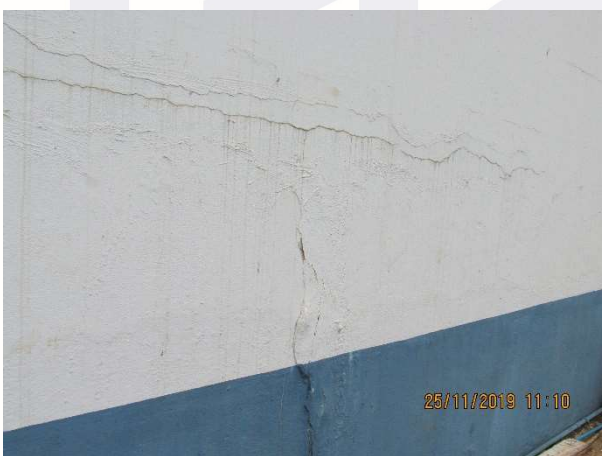
Figura 52 – Parede externa

Registram-se fissuras com percolação de água na parede externa.

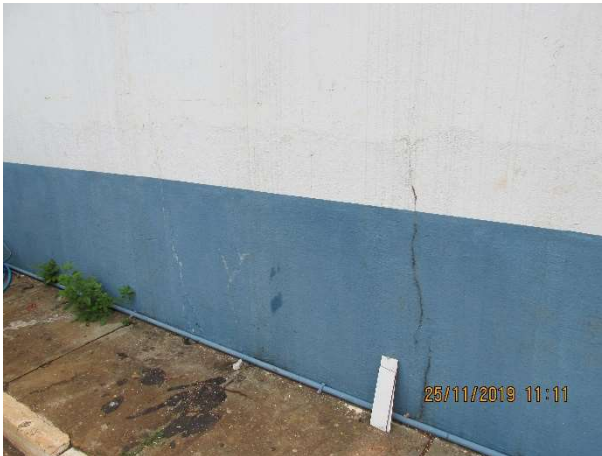
Figura 53 – Parede externa

Registra-se fissura vertical com percolação de água e impregnação de limo.

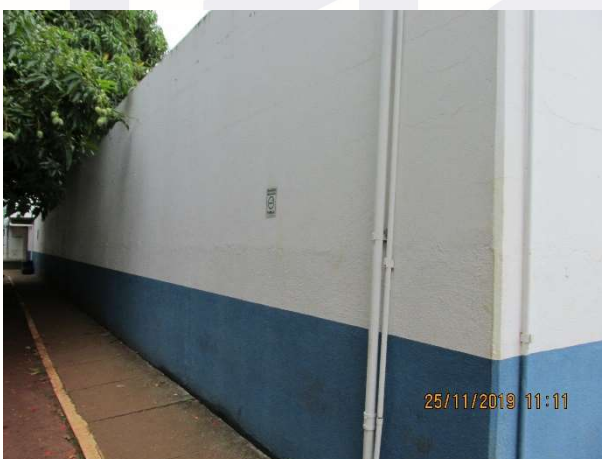
Figura 55 – Parede externa

Vista geral do estado de conservação da parede de concreto armado externa do reservatório.

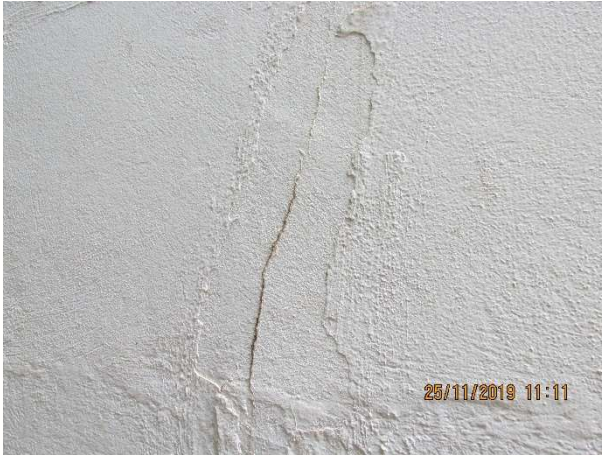
Figura 56 – Parede externa

Registra-se fissura com sinais de umidades,

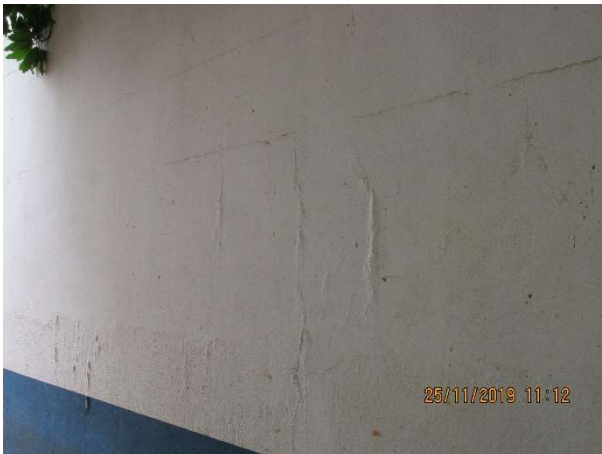
Figura 57 – Parede externa

Registra-se fissuras com sinais de umidade, lixiviação do concreto e deposição de carbonatos de cálcio.

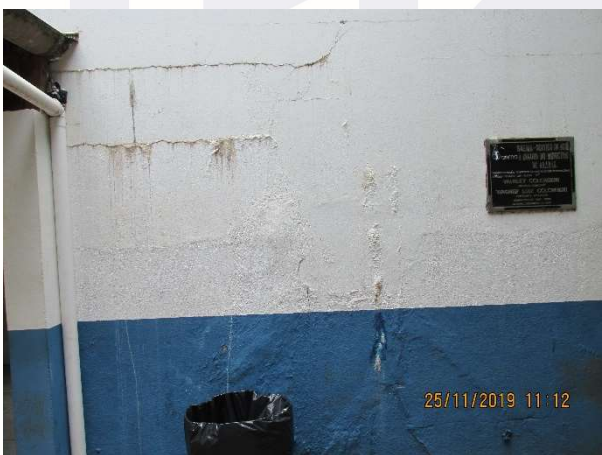
Figura 58 – Parede externa

Registra-se fissuras com sinais de percolação de água e pontos de eflorescência.

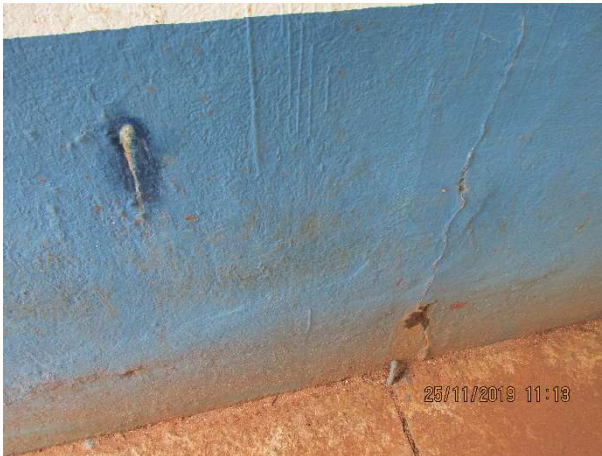
Figura 59 – Parede externa

Registra-se pontos com percolação de água e eflorescência.

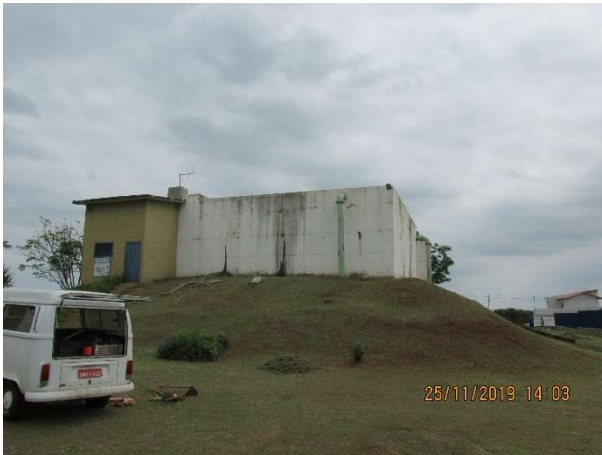
Figura 65 – Vista geral

Vista geral do reservatório com presença de fissuras, vazamentos e impregnação de limo e fuligens.

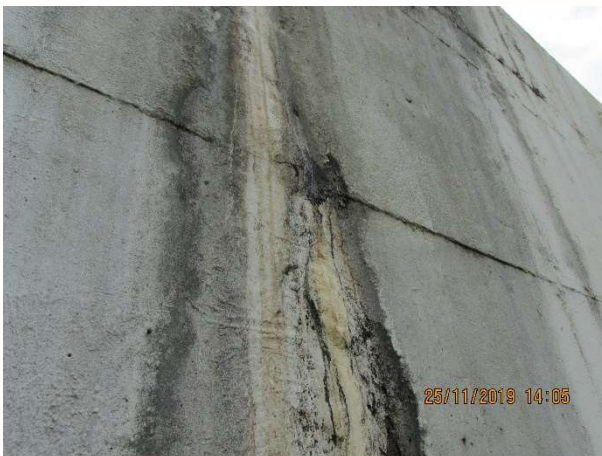
Figura 66 – Parede externa

Registra-se fissura com percolação de água e lixiviação do concreto devido ao vazamento de água, que dissolve os sais solúveis do concreto e depositando-os na superfície da parede.

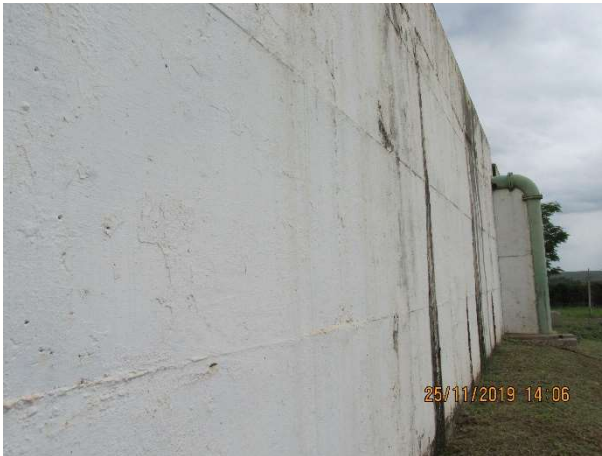
Figura 68 – Parede externa

Vista geral da parede externa com várias fissuras e pontos com vazamentos de água.

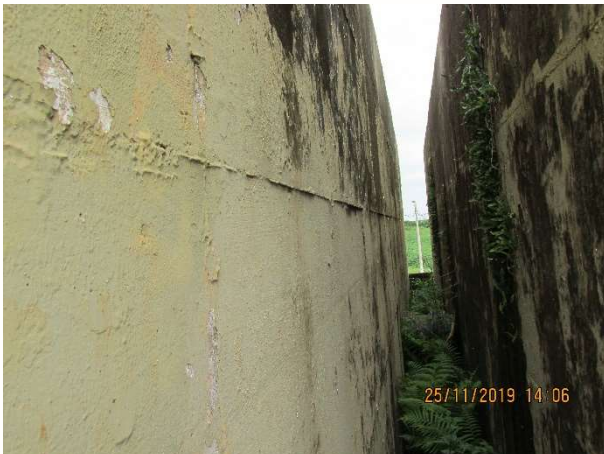
Figura 72 – Parede externa

Paredes entre os reservatórios com vazamentos de água por fissuras, juntas de concretagens e pontos de segregação do concreto, com impregnação de limo e vegetação que ocasionam a biodegradação do concreto e corrosão estrutural.

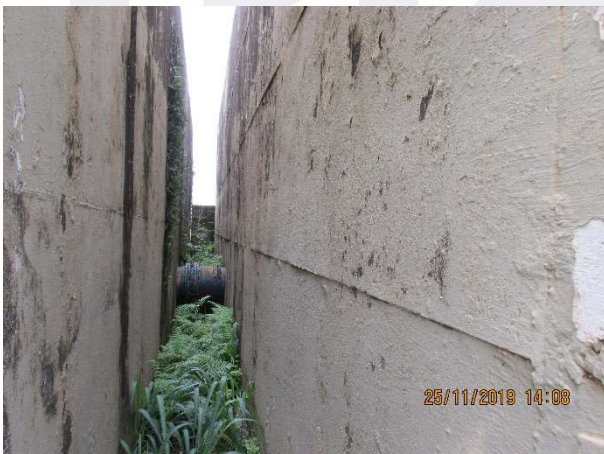
Figura 73 – Parede externa

Paredes entre os reservatórios com vazamentos de água por fissuras, juntas de concretagens e pontos de segregação do concreto, com impregnação de limo e vegetação que ocasionam a biodegradação do concreto e corrosão estrutural.

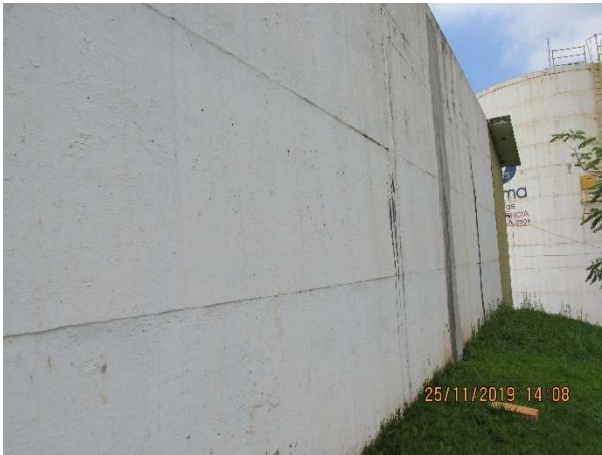
Figura 74 – Parede externa

Vista da parede externa com vários pontos e fissuras com vazamentos de água.

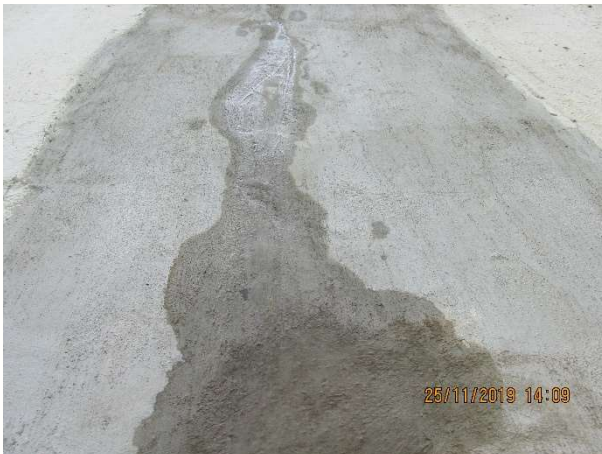
Figura 75 – Parede externa

Registra-se fissura com vazamento de água.

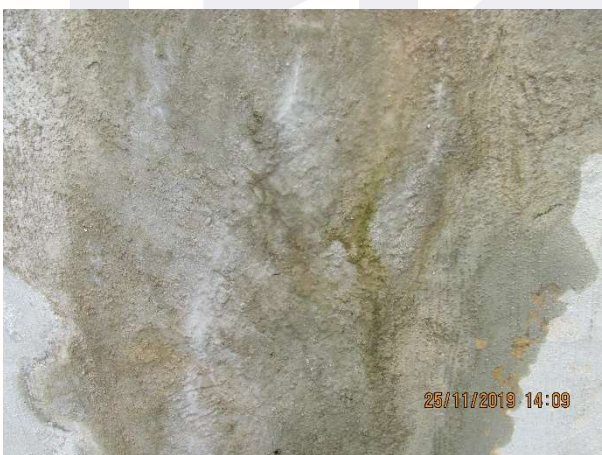
Figura 76 – Parede externa

Fissura com vazamento de água e eflorescência.

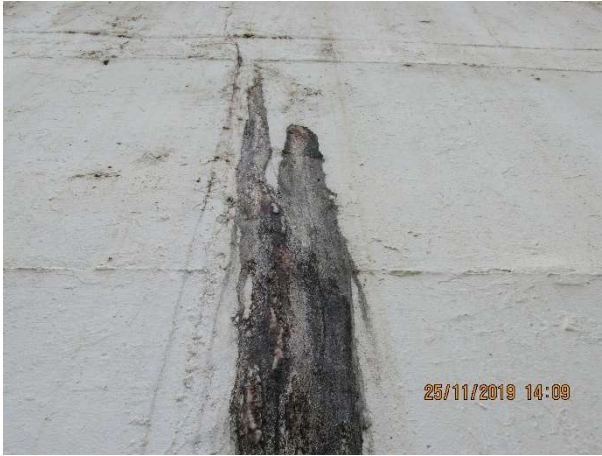
Figura 77 – Parede externa

Fissura na parede externa com vazamento de água impregnação de limo e fuligem que ocasiona a biodegradação do concreto e corrosão estrutural.

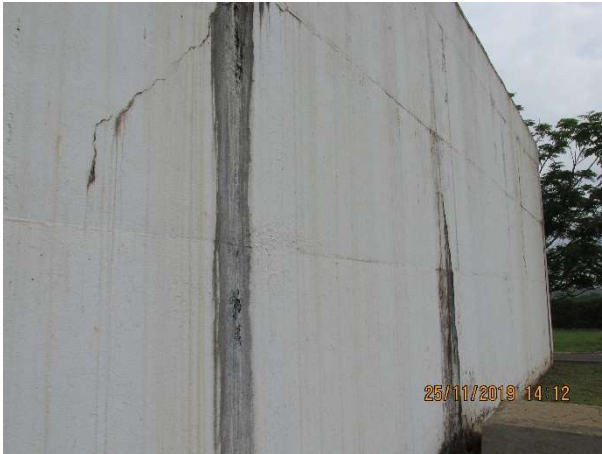
Figura 78 – Parede externa

Registram-se fissuras com vazamentos de água.

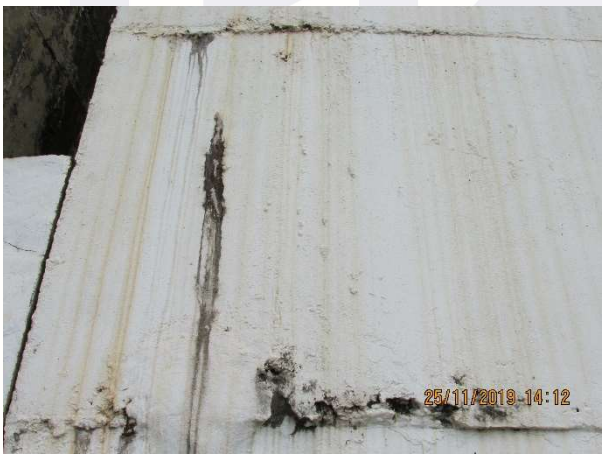
Figura 79 – Parede externa

Registram-se pontos de segregação do concreto nas juntas de concretagem com impregnação de limo e vazamentos de água.

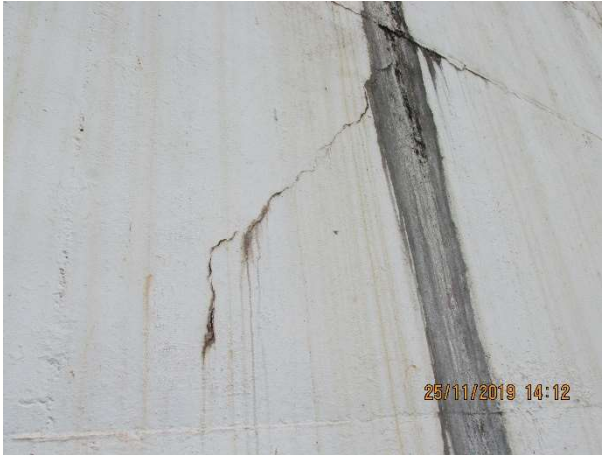
Figura 80 – Parede externa

Registram-se pontos de segregação do concreto nas juntas de concretagem com impregnação de limo e vazamentos de água.

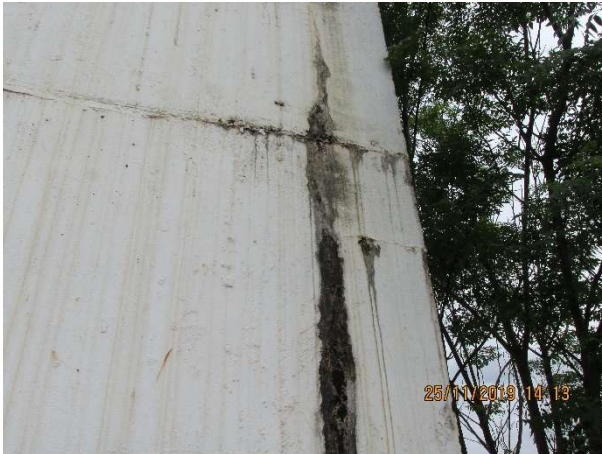
Figura 81 – Parede externa

Observa-se fissura com sinais de vazamento de água e impregnação de limo.

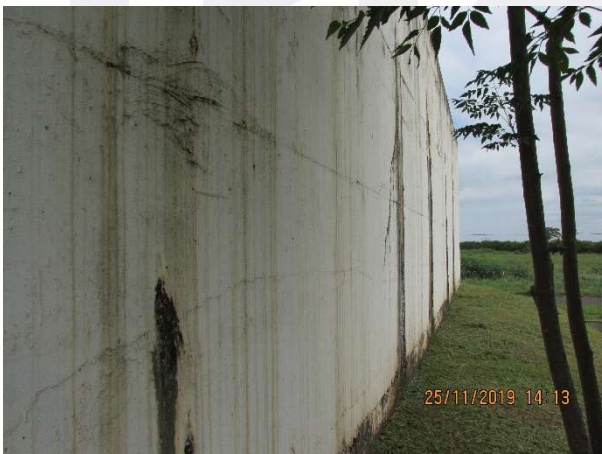
Figura 82 – Parede externa

Vista geral de uma das paredes externas do reservatório com várias fissuras e vazamentos de água.

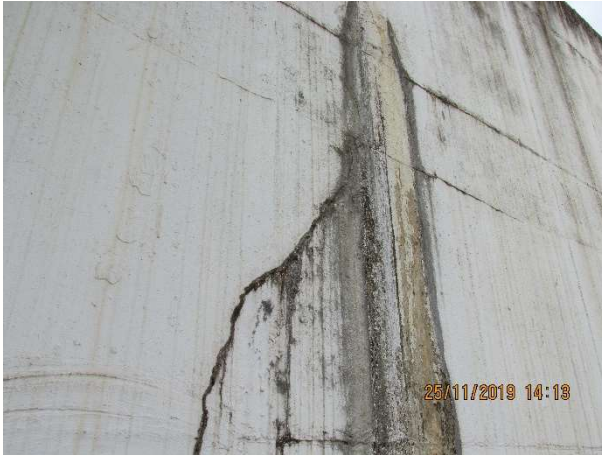
Figura 83 – Parede externa

Fissura com vazamento de água.

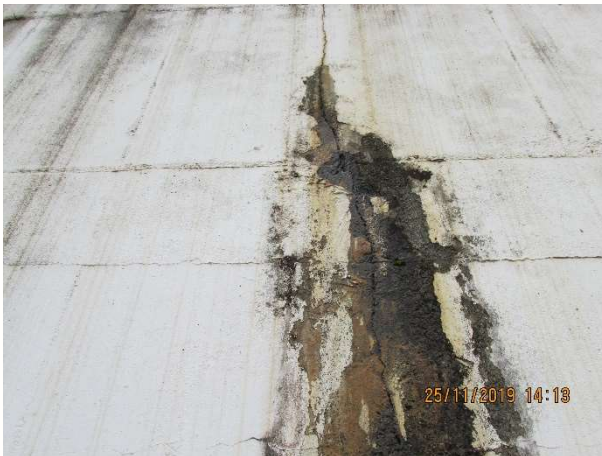
Figura 84 – Parede externa

Nota-se fissura com vazamento de água e impregnação de limo e fuligem.

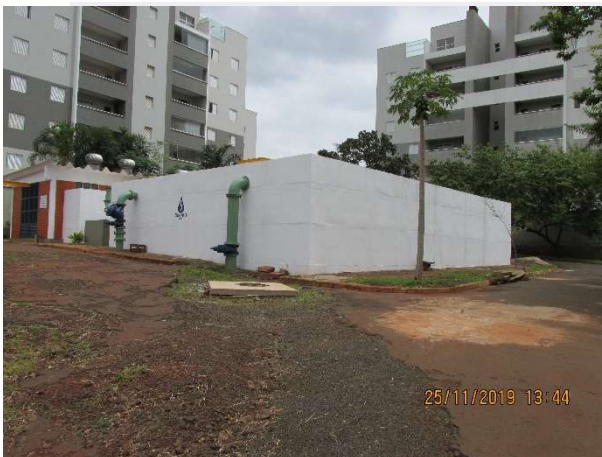
Figura 87 – Vista geral do reservatório

Vista geral das paredes externas do reservatório que recentemente receberam pintura.

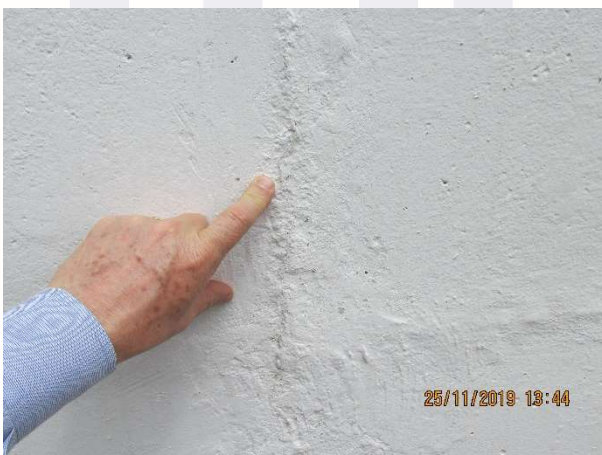
Figura 88 – Parede externa

Registra-se fissura que aparentemente não possui sinais de umidade.

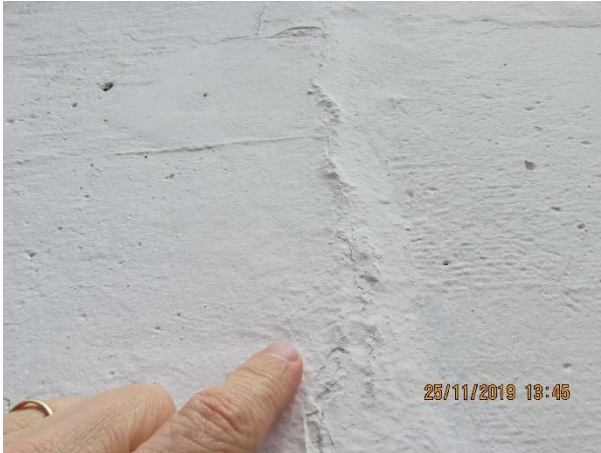
Figura 89 – Parede externa

Registra-se na parede fissura com sinais de deposição de carbonatos de cálcio devido a ocorrência de vazamentos de água.

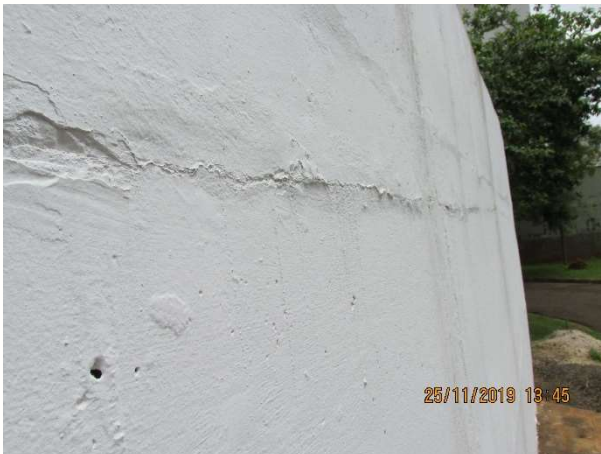
Figura 90 – Parede externa

Registra-se junta de concretagem por toda extensão da parede com sinais de deposição de carbonatos de cálcio devido a ocorrência de vazamentos de água.

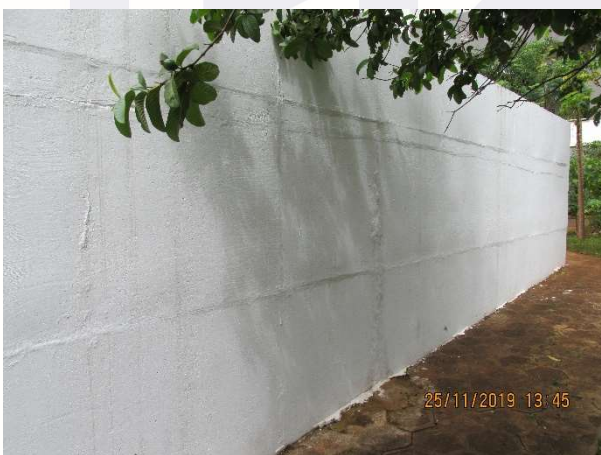
Figura 91 – Parede externa

Vista geral da parede externa que foi pintada recentemente e mesmo assim verificam-se fissuras secas e pontos de vazamentos de água.

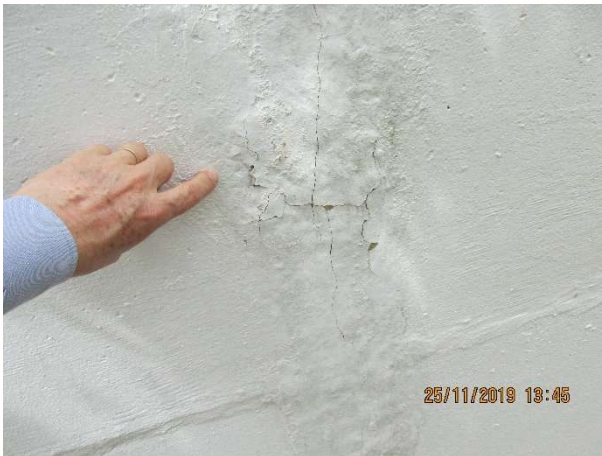
Figura 93 – Parede externa

Registra-se ponto de vazamento com sinais de deposição de carbonatos de cálcio devido a ocorrência de vazamentos de água.

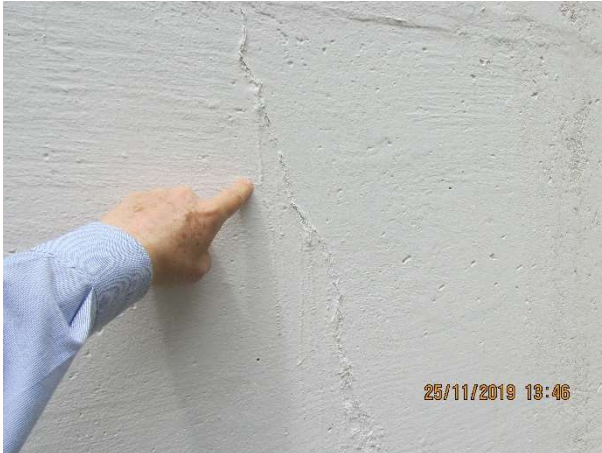
Figura 95 – Parede externa

Registra-se fissura com sinais de deposição de carbonatos de cálcio devido a ocorrência de vazamentos de água.

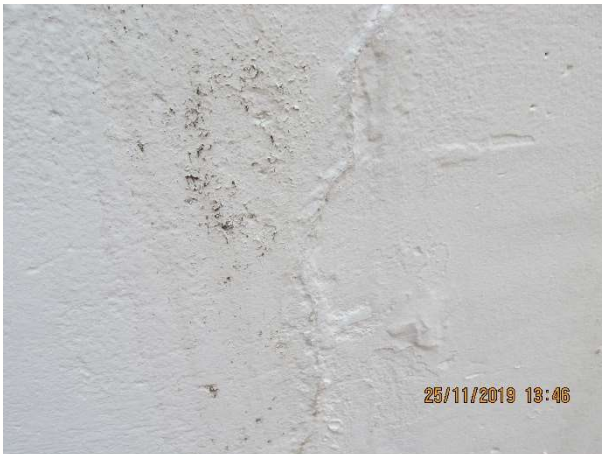
Figura 96 – Parede externa

Observa-se fissura na parede externa com sinais de deposição de carbonatos de cálcio devido a ocorrência de vazamentos de água.

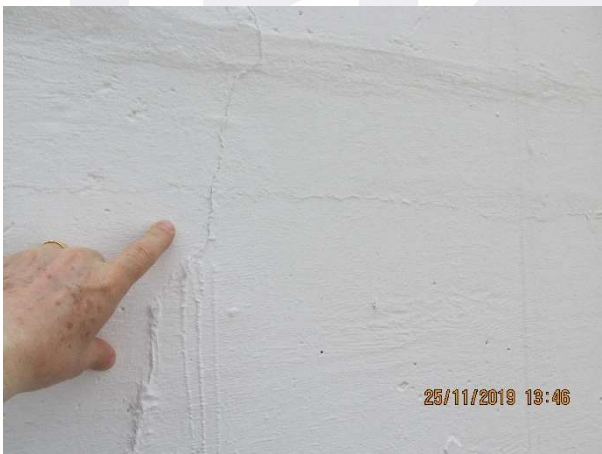
Figura 97 – Parede externa

Registra-se fissura com sinais de deposição de carbonatos de cálcio devido a ocorrência de vazamentos de água.

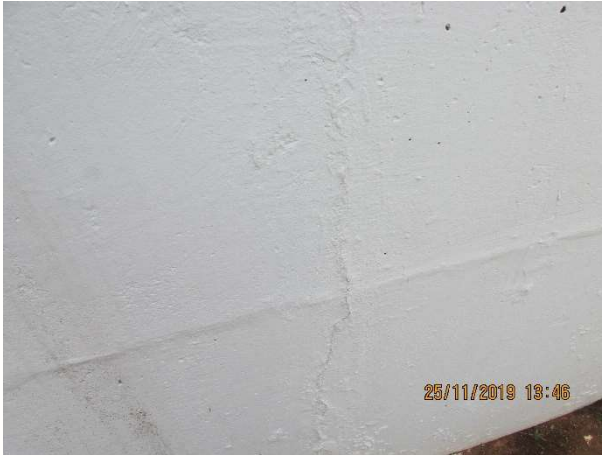
Figura 98 – Parede externa

Registra-se fissura com sinais de deposição de carbonatos de cálcio devido a ocorrência de vazamentos de água.

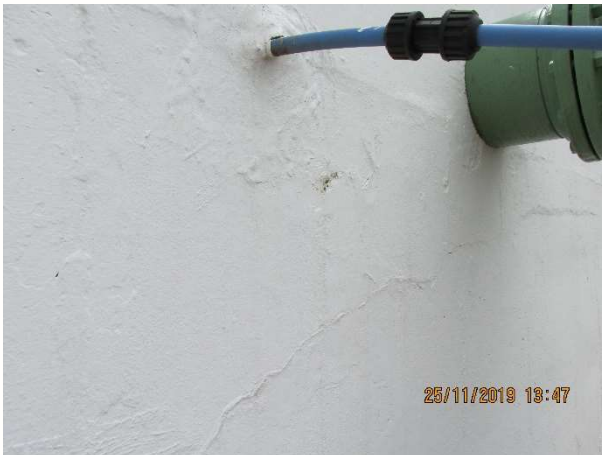
Figura 99 – Parede externa

Registra-se fissura e pontos de umidade.

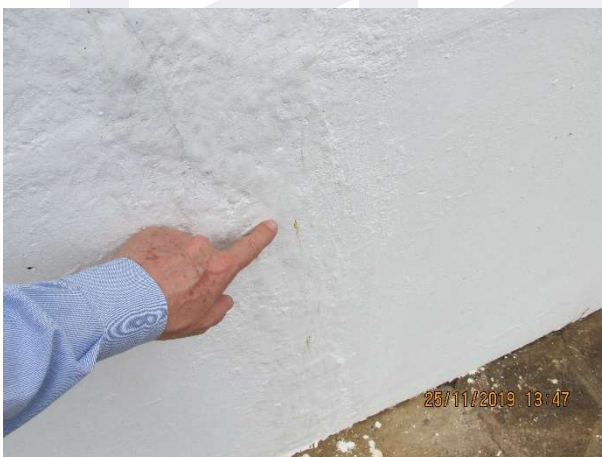
Figura 100 – Parede externa

Registra-se umidades sob a pintura com sinais de deposição de carbonatos de cálcio devido a ocorrência de vazamentos de água e pontos com coloração ferruginosa ocasionada provavelmente pela corrosão das armaduras.

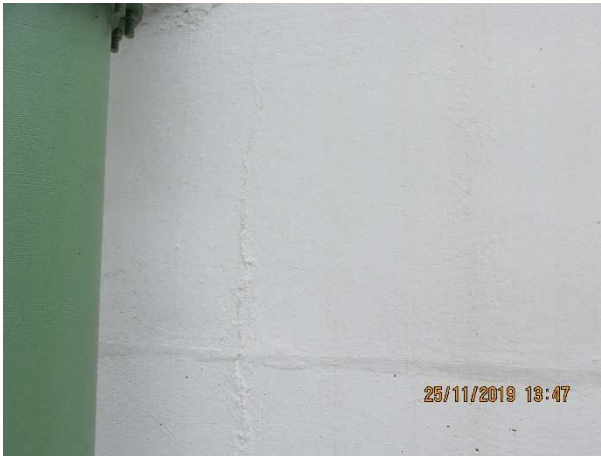
Figura 101 – Parede externa

Registra-se fissura com sinais de deposição de carbonatos de cálcio devido a ocorrência de vazamentos de água.

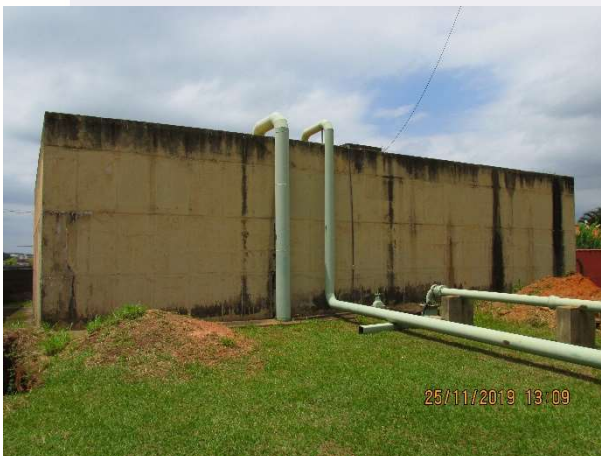
Figura 102 – Vista geral do reservatório

Vista geral das paredes externas do reservatório que estão expostas ao intemperismo, com impregnação de fuligens, tricas e vazamentos de água.

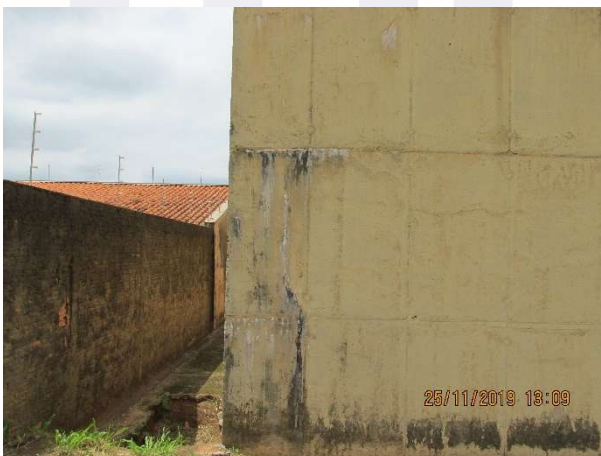
Figura 103 – Parede externa

Registra-se fissura com eflorescência.

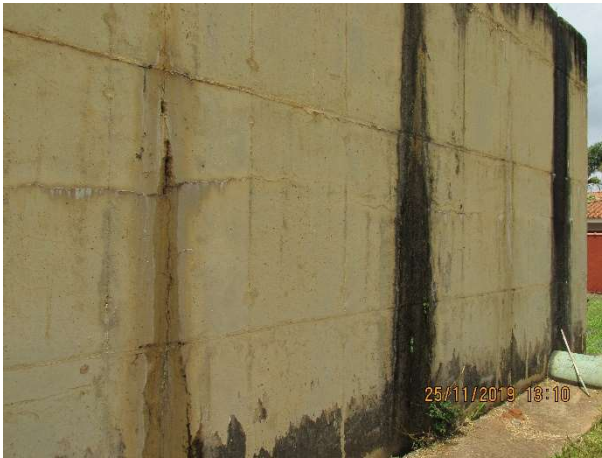
Figura 104 – Parede externa

Parede externa com vários pontos de fissuras com vazamentos de água e impregnação de limo.

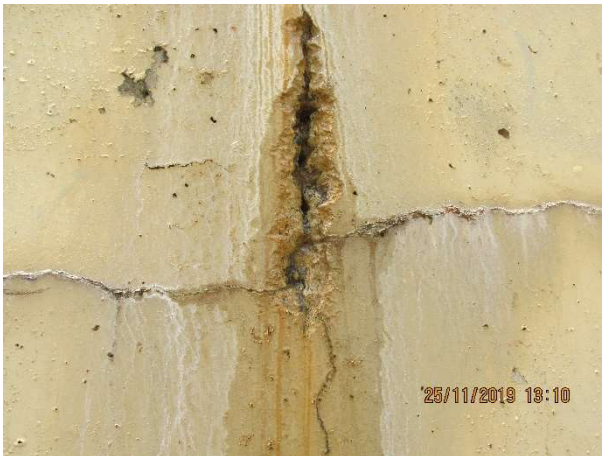
Figura 105 – Parede externa

Fissura com vazamento de água e eflorescência e impregnação de limo.

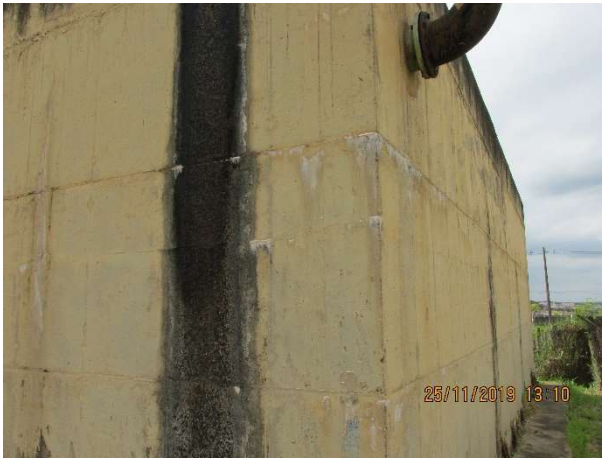
Figura 107 – Estrutura interna dos reservatórios.

Registram-se fissuras e juntas de concretagens com eflorescência.
