Ref.: Parecer Técnico PTEC 2020.005 - Revisão (00)

PARECER TECNICO – PTEC 2020.005 – REVISÃO (00)

CLIENTE: SAEMA - Serviço de Água, Esgoto, Meio Amb. do Mun. de Araras
OBRA: Oito reservatórios em concreto armado, dois reservatórios metálicos
Documento PTEC 2020.005 Revisão (00)
OBJETO: Prestação de Serviços em Engenharia Consultiva para a Elaboração de Parecer Técnico contemplando avaliações das manifestações patológicas de fissuras e vazamentos de água existentes nas estruturas externas (*paredes*) de oito reservatórios construídos em concreto armado e dois reservatórios metálicos do SAEMA de Araras com recomendações de procedimentos de Terapia.

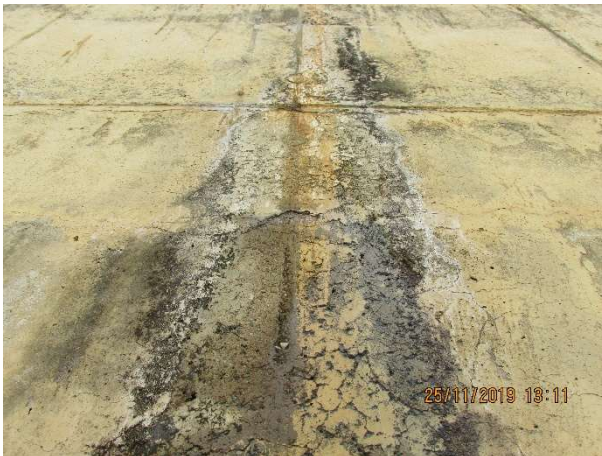
Figura 108 – Parede externa

Registra-se vazamentos de água.

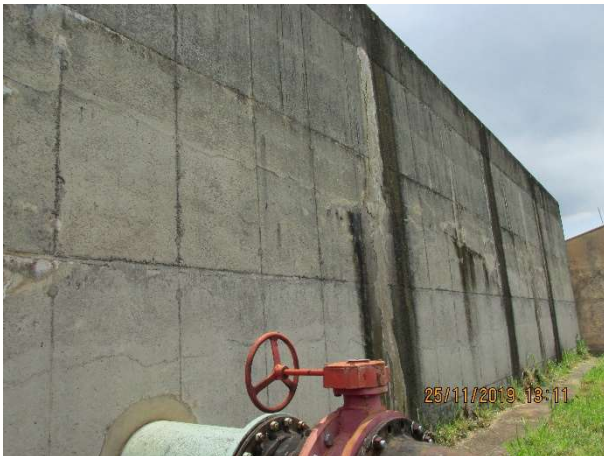
Figura 111 – Parede externa

Registra-se de modo generalizado na parede, vários pontos e fissuras com vazamentos de água.

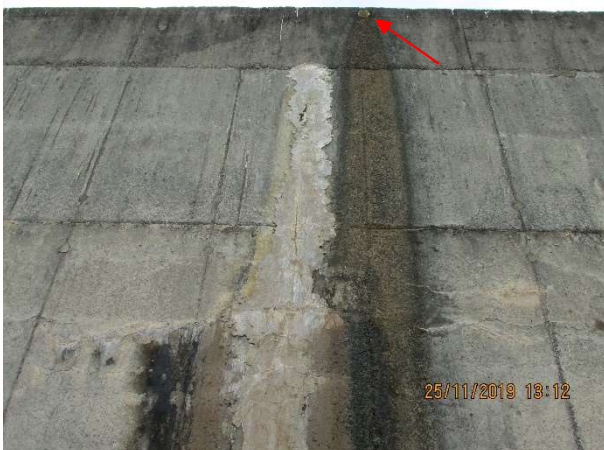
Figura 112 – Parede externa

Buzinote instalado de modo inadequado ocasionando a lavagem da pasta de cimento e deixando os agregados expostos.

Observa-se vazamento de água por fissura com deposição de carbonatos na superfície da parede.

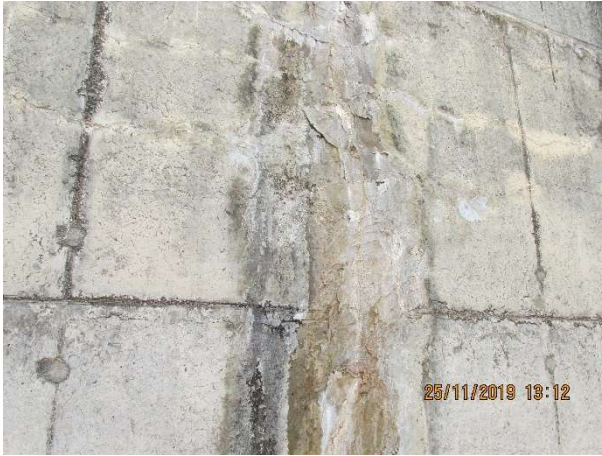
Figura 113 – Parede externa

Registram-se fissura e vazamentos de água em local já reparado anteriormente.

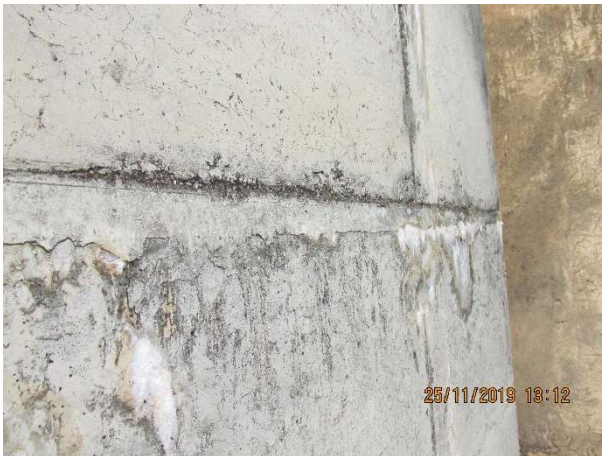
Figura 114 – Parede externa

Registra-se junta de concretagem com segregação e eflorescência.

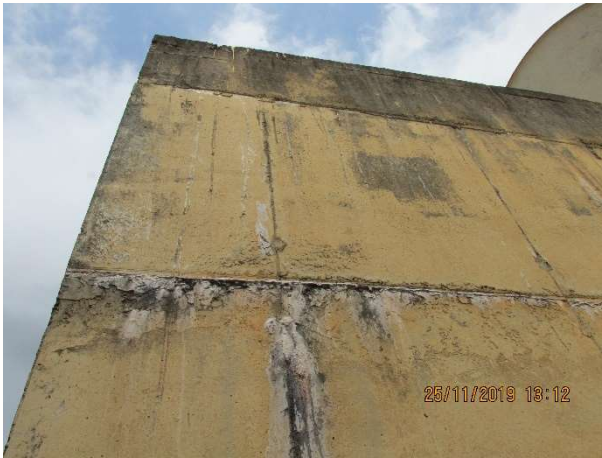
Figura 116 – Parede externa

Registra-se junta de concretagem com segregação do concreto e eflorescência.

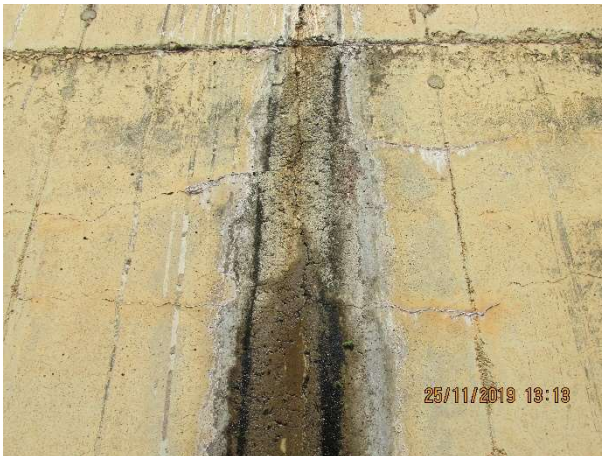
Figura 117 – Parede externa

Registra-se fissura com vazamento de água, e degradação do concreto com os agregados expostos.

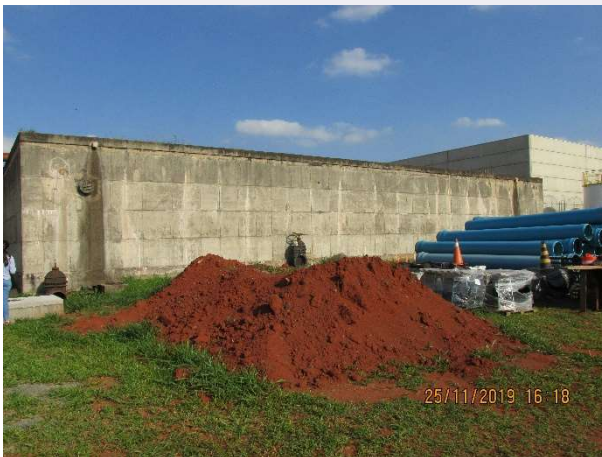
Figura 120 – Vista geral do reservatório

Vista geral das paredes externas do reservatório.

Observa-se concreto exposto ao intemperismo e sem proteção

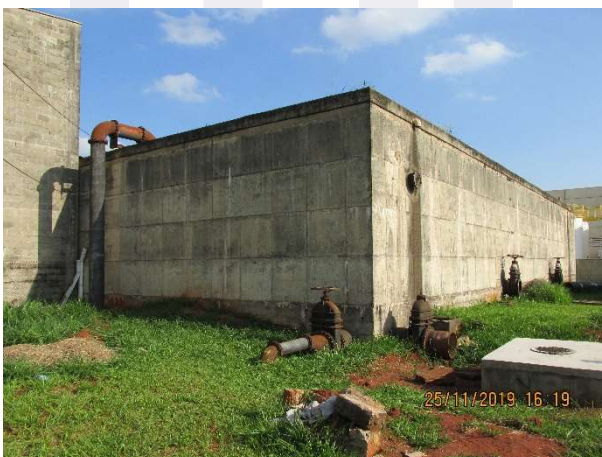
Figura 121 – Vista geral do reservatório.

Vista geral das paredes externas do reservatório

Observa-se concreto exposto ao intemperismo e sem proteção

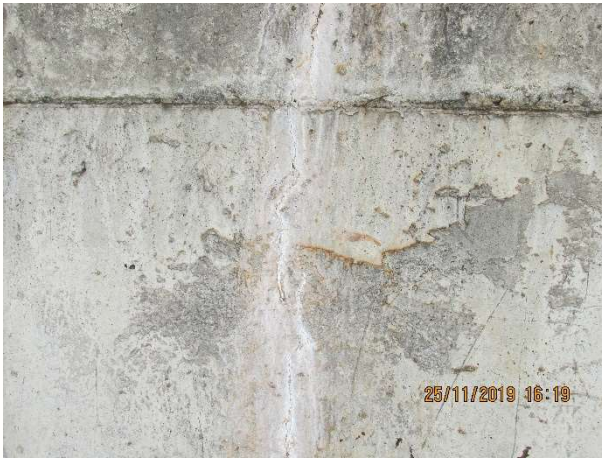
Figura 122 – Parede externa

Registra-se fissura colmatada pela eflorescência.

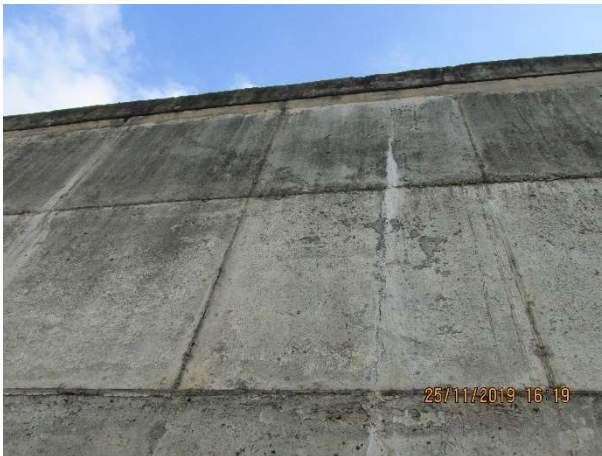
Figura 123 – Parede externa

Registra-se fissura sem vazamento aparente e colmatada pela deposição de sais solúveis do concreto no seu interior.

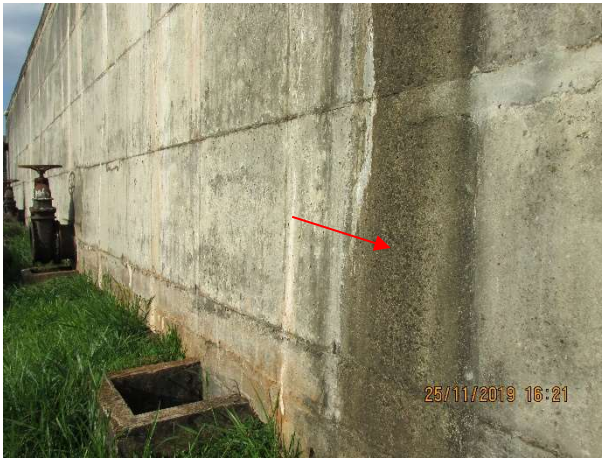
Figura 128 – Parede externa

Nota-se a degradação superficial do concreto devido aos efeitos de erosão da água, que removeu a pasta de cimento da superfície do concreto.

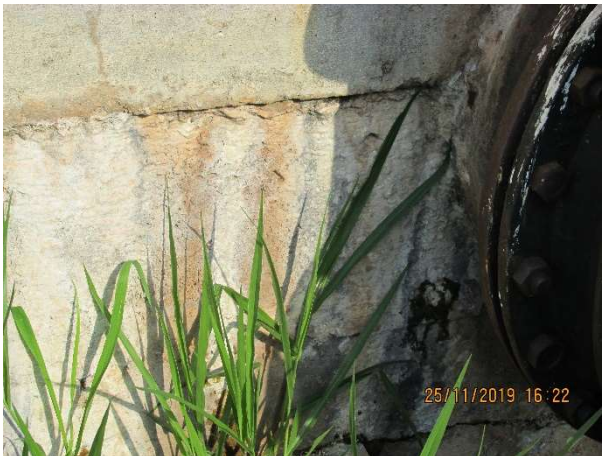
Figura 129 – Parede externa

Junta de concretagem com vazamento de água e pontos de vazamentos ao redor da tubulação.

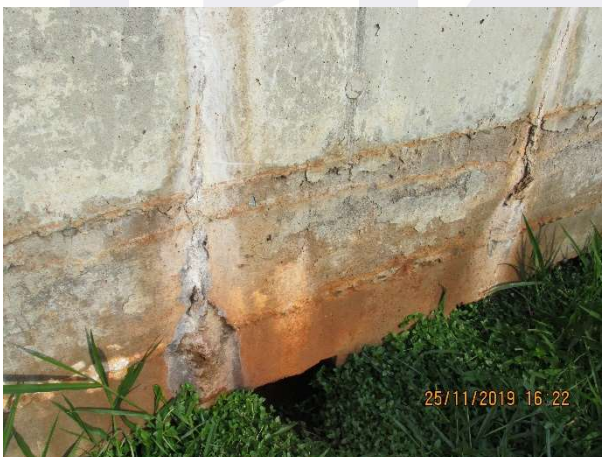
Figura 130 – Parede externa

Junta de concretagem da estrutura e fissuras com sinais de vazamentos de água.

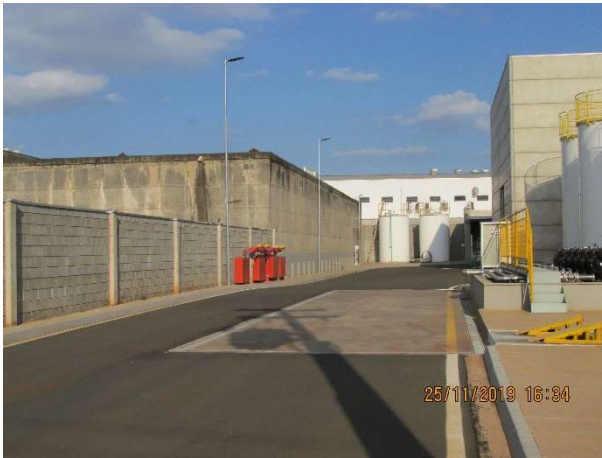
Figura 131 – Parede externa

Não foi possível inspecionar as paredes das laterais direita e esquerda e a dos fundos devido fazerem divisa com os imóveis vizinhos.

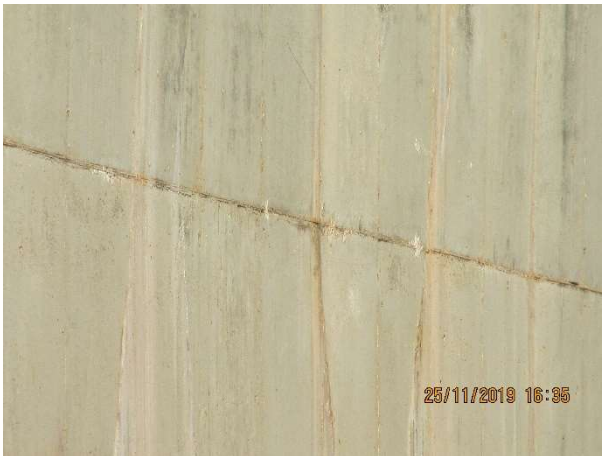
Figura 132 – Parede externa

Registra-se junta de concretagem com segregação e pontos de eflorescência da parede da lateral direita (vista na Figura 130)

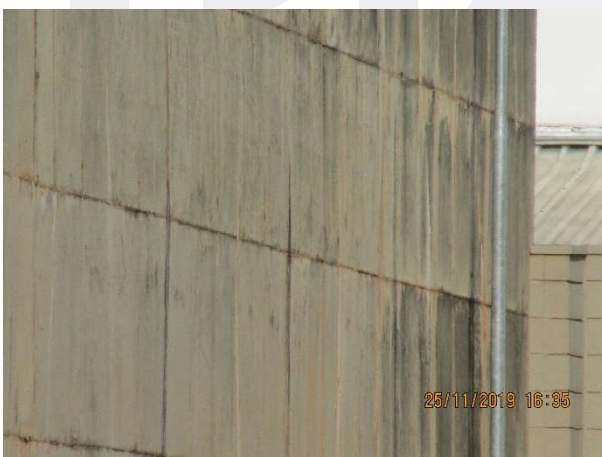
Figura 133 – Parede externa

Registra-se fissuras com sinais de umidade e impregnação de limo e fuligem. (vista na Figura 130)

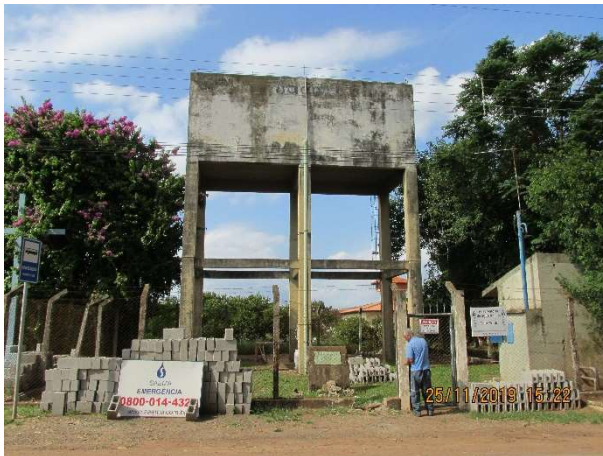
Figura 134 – Vista geral do reservatório

Vista geral do estado de conservação do reservatório elevado.

Verifica-se concreto degradado pelo intemperismo e sem proteção.

Observou-se que a estrutura de concreto armado do reservatório denominado de “Reservatório Caio Prado”, se apresenta estado de degradação mais avançado e inspira maior urgência de reparação.

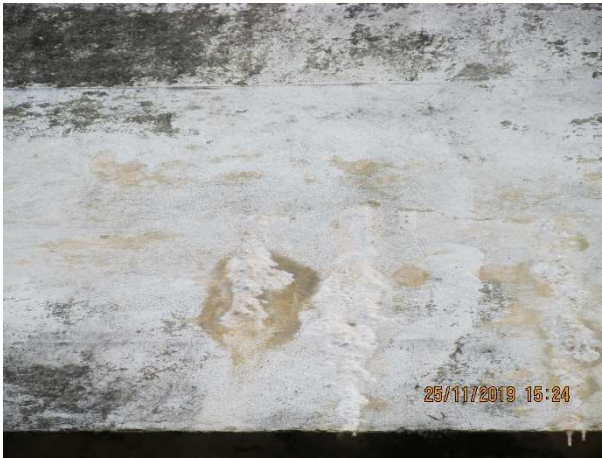
Figura 137 – Parede externa

Registra-se pontos de eflorescência que indicam vazamentos de água.

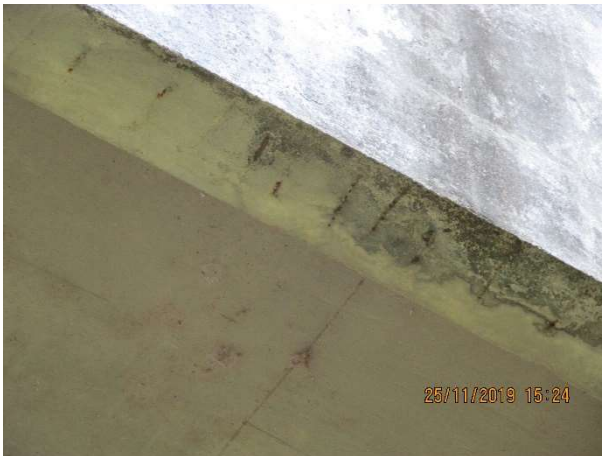
Figura 138 – Viga com corrosão

Registra-se armaduras corroídas devido ao baixo e/ou falta de cobrimento das armaduras.

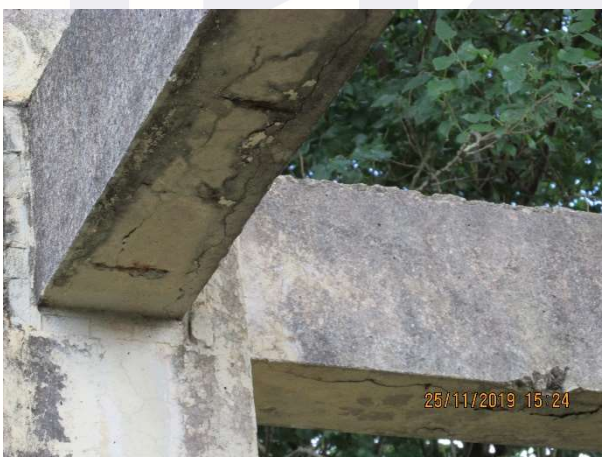
Figura 139 – Viga com corrosão

Registra-se armaduras corroídas devido ao baixo e/ou falta de cobrimento das armaduras.

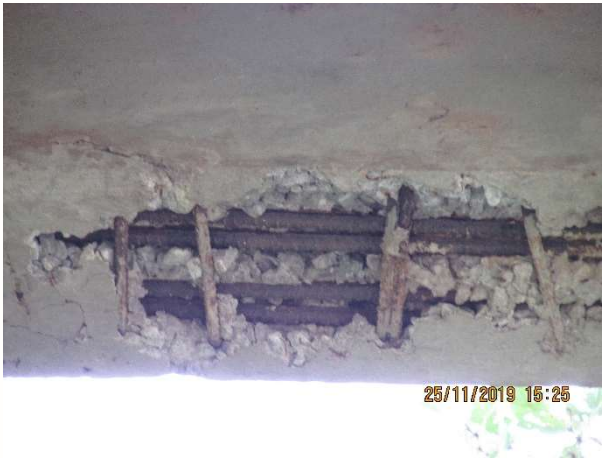
Figura 140 – Viga com nicho de concretagem

Registra-se ninhos de segregação do concreto com as armaduras expostas e corroídas.

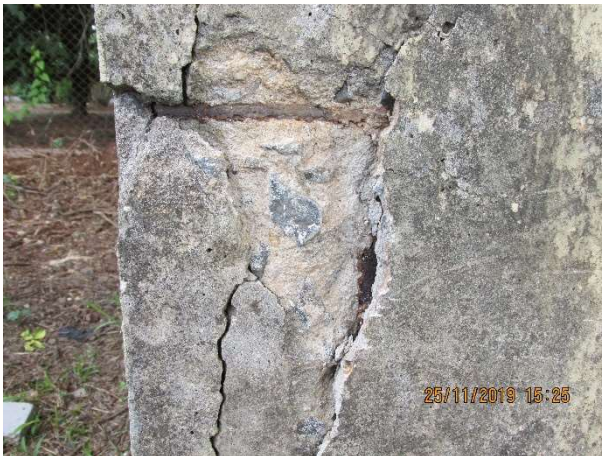
Figura 141 – Pilar degradado

Registra-se pontos de deslocamento do concreto do pilar com armaduras em processo avançado de corrosão.

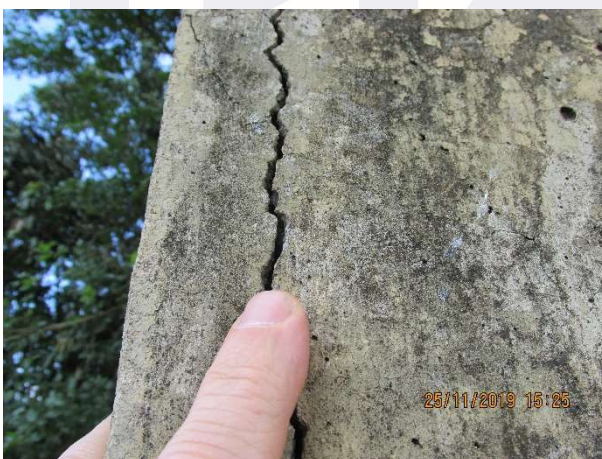
Figura 142 – Pilar degradado

Registra-se pilar com deslocamento do concreto causado pela expansão do aço, gerado pelo processo de corrosão do mesmo.

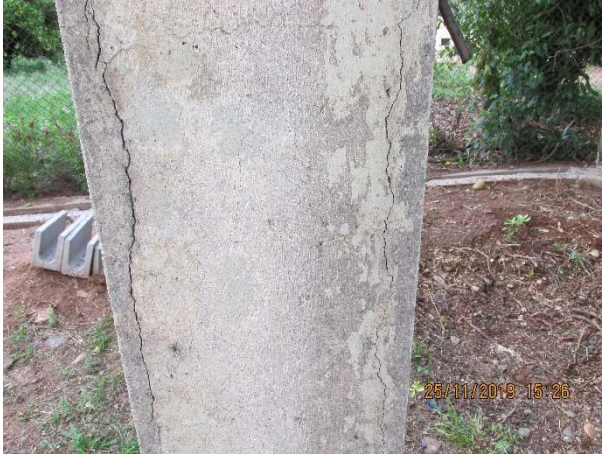
Figura 143 – Pilar degradado

Registra-se pilar com deslocamento do concreto causado pela expansão do aço, gerado pelo processo de corrosão do mesmo.

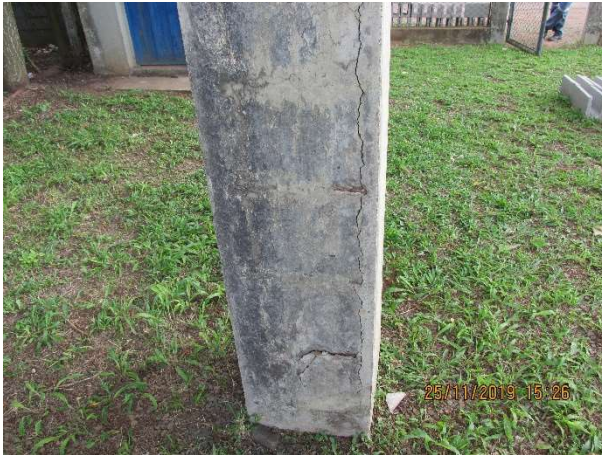
Figura 144 – Pilar degradado

Registra-se pilar com deslocamento do concreto causado pela expansão do aço, gerado pelo processo de corrosão do mesmo. Observa-se que em alguns pontos as armaduras estão expostas e corroídas

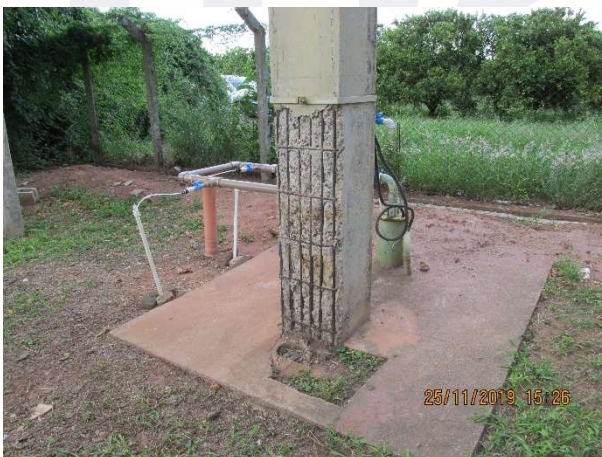
Figura 145 – Pilar degradado

Registra-se pilar com deslocamento do concreto causado pela expansão do aço, gerado pelo processo de corrosão do mesmo. Observa-se as armaduras expostas corroídas e com “importante” perda de seção.

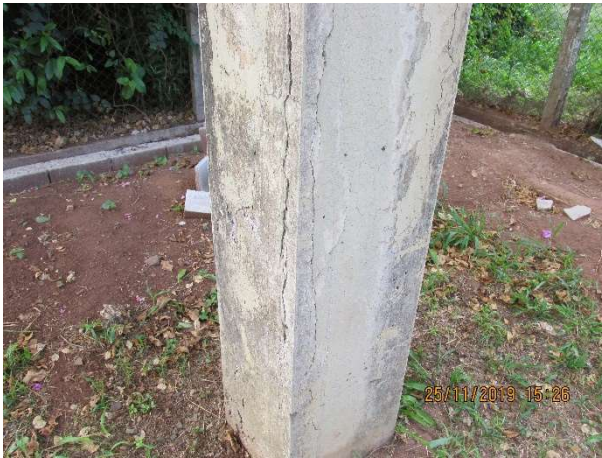
Figura 146 – Pilar degradado

Registra-se pilar com deslocamento do concreto causado pela expansão do aço, gerado pelo processo de corrosão do mesmo.

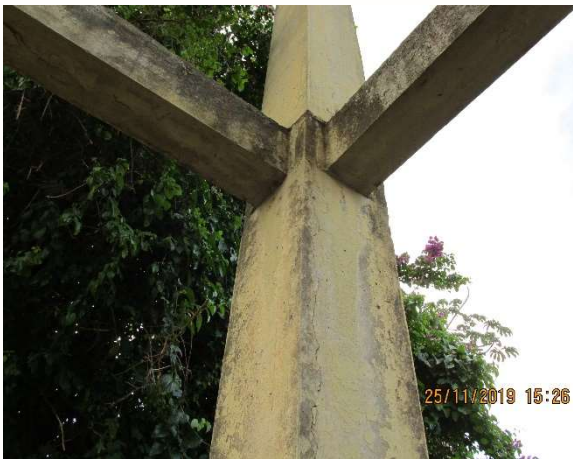
Figura 147 – Pilar degradado

Registra-se pilar com fissuramento e deslocamento do concreto causado pela expansão do aço, gerado pelo processo de corrosão do mesmo.

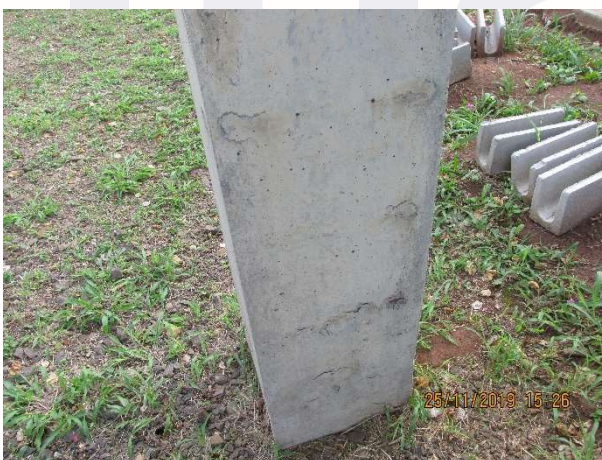
Figura 148 – Pilar degradado

Registra-se pilar com deslocamento do concreto causado pela expansão do aço, gerado pelo processo de corrosão do mesmo. Observa-se o baixo cobrimento das armaduras.

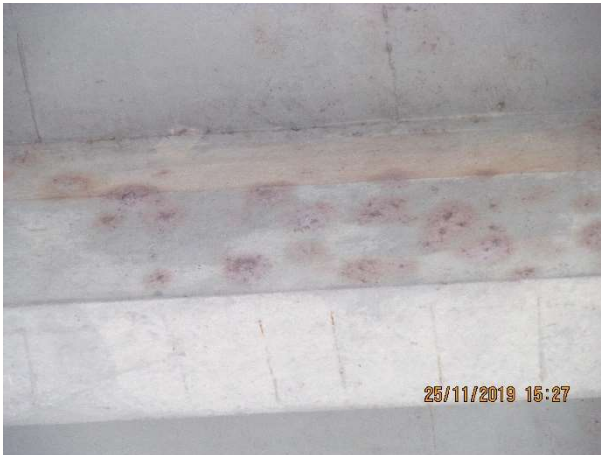
Figura 149 – Viga degradada

Registra-se vários pontos de corrosão do aço na viga sob o reservatório.

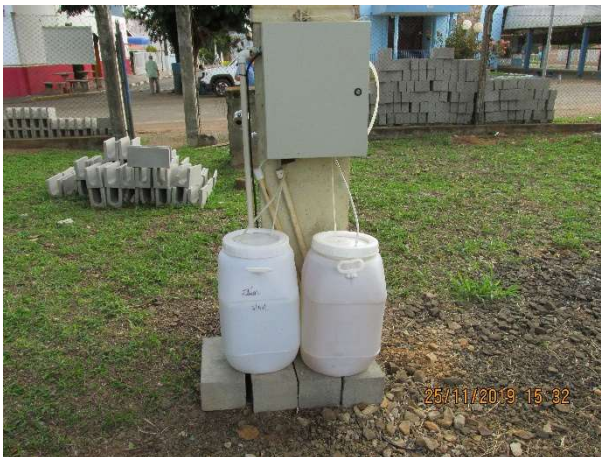
Figura 150 – Estrutura interna dos reservatórios.

Observa-se vasilhames de produtos químicos para dosagem na água; o concreto do pilar não tem proteção contra a agressão química dos produtos que causam degradação da estrutura.

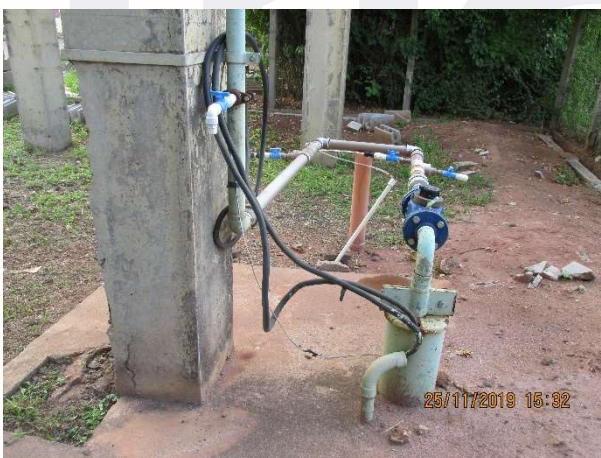
Figura 151 – Estrutura interna dos reservatórios.

Tubulação de recalque de água sem proteção e instalação com não conformidades executivas.

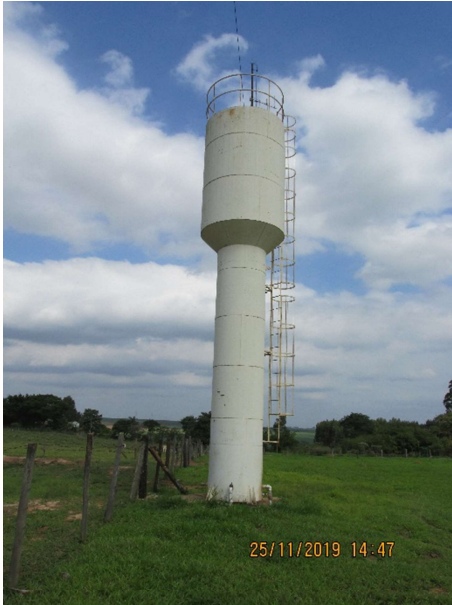
Figura 152 – Estrutura externa do reservatório.

Vista geral do estado de conservação do reservatório elevado em estrutura metálica.

Observa-se pintura externa degradada pelo intemperismo e pontos de oxidação das chapas metálicas e soldas.

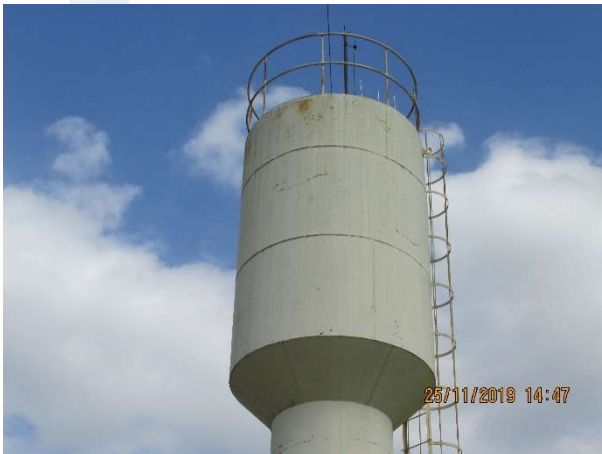
Figura 153 – Vista externa do reservatório.

Registram-se pontos de corrosão nas soldas e nas chapas metálicas do constado do reservatório e da coluna metálica; verifica-se corrosão dos corrimãos, escada e guarda corpo devido à falta de manutenção da pintura.

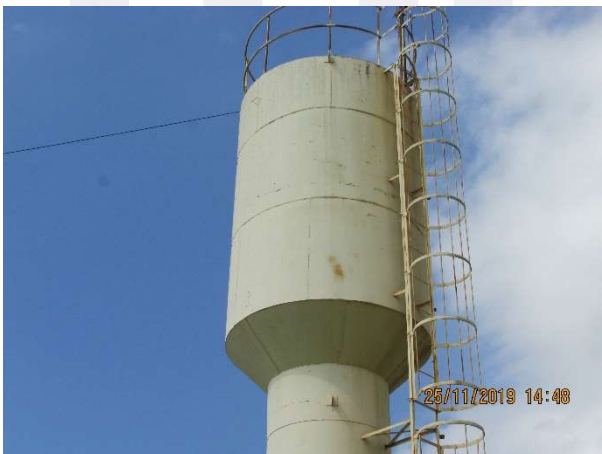
Figura 154 – Vista externa do reservatório.

Registram-se pontos de corrosão nas soldas e nas chapas metálicas do constado do reservatório e da coluna metálica; verifica-se corrosão dos corrimãos, escada e guarda corpo devido à falta de manutenção da pintura.

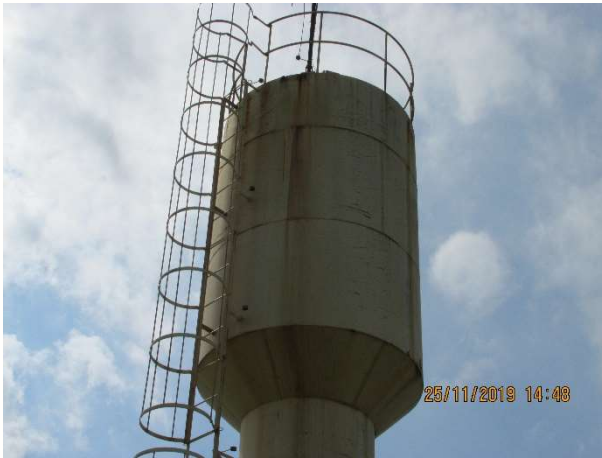
Figura 155 – Vista externa do reservatório.

Registram-se pontos de corrosão nas soldas e nas chapas metálicas do constado do reservatório e da coluna metálica; verifica-se corrosão dos corrimãos, escada e guarda corpo devido à falta de manutenção da pintura.

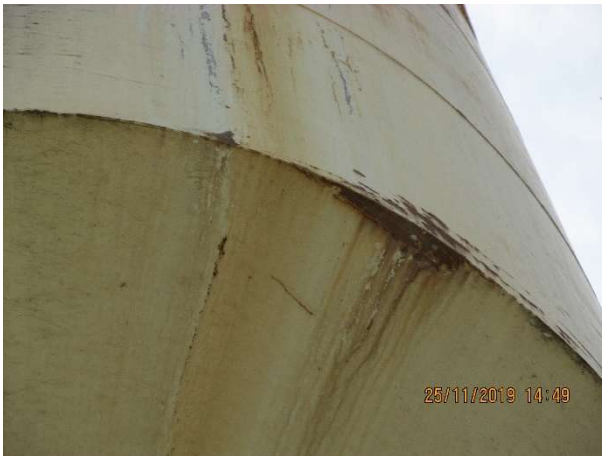
Figura 156 – Vista externa do reservatório.

Registra-se corrosão da chapa metálica do reservatório, junto ao cordão de solda, com vazamento de água.

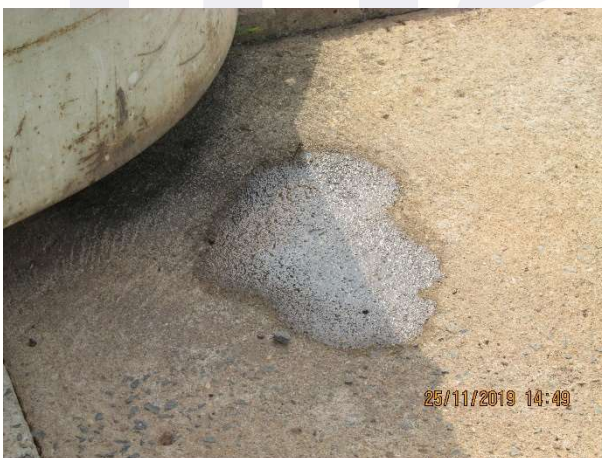
Figura 157 – Estrutura interna dos reservatórios.

Registra-se pingos de água na calçada devido ao vazamento de água pelo ponto de corrosão da chapa metálica do reservatório, junto ao cordão de solda conforme registro na Figura 159.

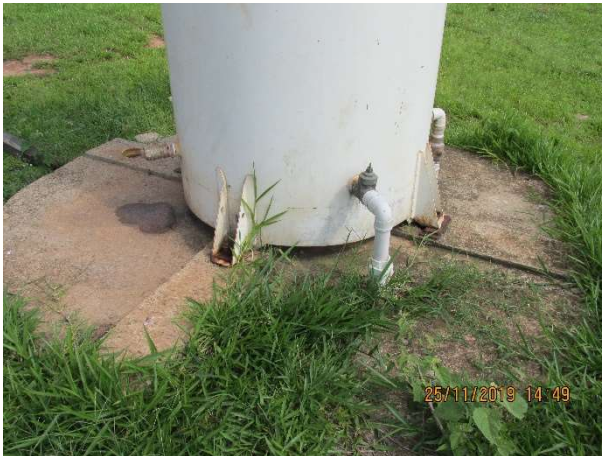
Figura 158 – Vista externa do reservatório.

Registra-se corrosão nos insertes e chumbadores da base do reservatório.

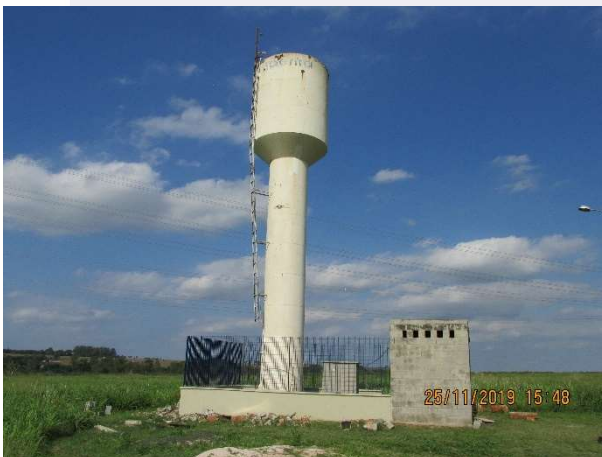
Figura 159 – Estrutura interna dos reservatórios.

Vista geral do estado de conservação do reservatório elevado em estrutura metálica.

Observa-se pintura externa degradada pelo intemperismo e pontos de corrosão e oxidação das chapas metálicas e soldas.

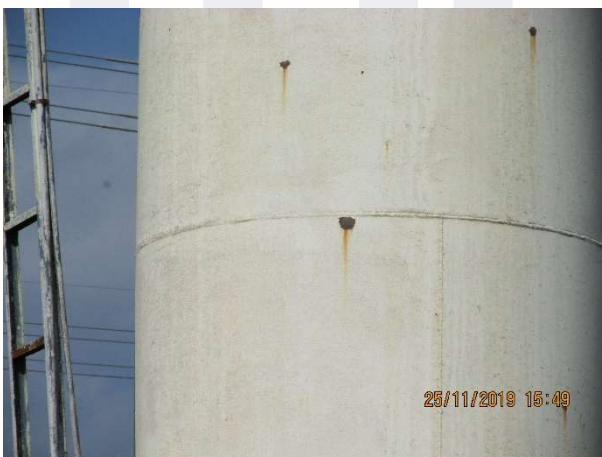
Figura 160 – Vista externa do reservatório.

Registra-se pontos de corrosão das chapas metálicas do cotado do reservatório e da coluna.

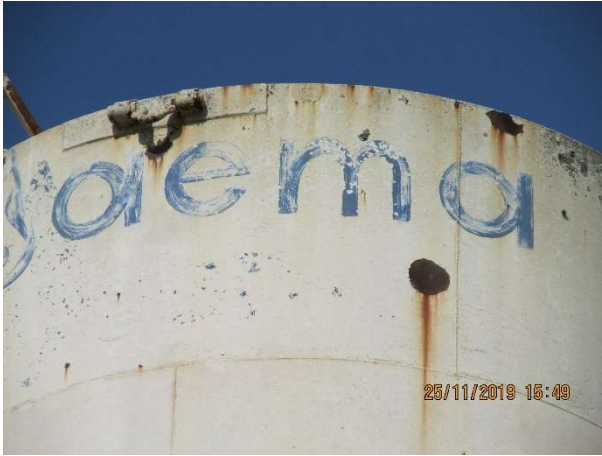
Figura 161 – Vista externa do reservatório.

Registra-se pontos de corrosão das chapas metálicas do costado do reservatório.

A pintura de revestimento das chapas metálicas está totalmente degradada.

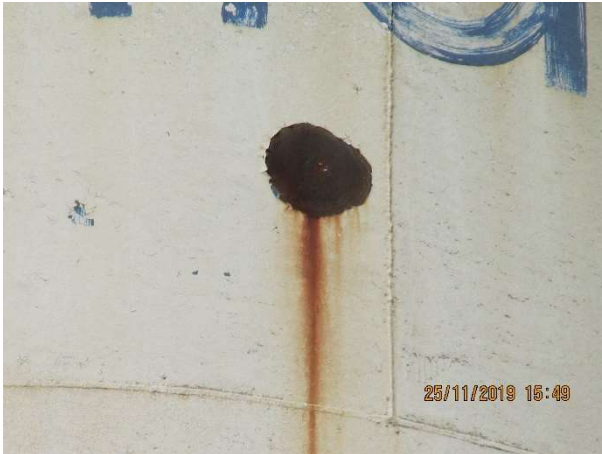
Figura 162 – Vista externa do reservatório.

Registra-se pontos de corrosão das chapas metálicas do costado do reservatório.

A pintura de revestimento das chapas metálicas está totalmente degradada.

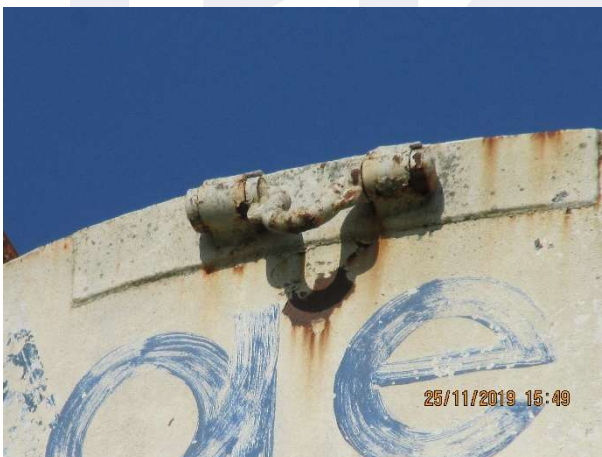
Figura 163 – Vista externa do reservatório.

Registra-se pontos de corrosão das chapas metálicas do costado do reservatório.

A pintura de revestimento das chapas metálicas está totalmente degradada.

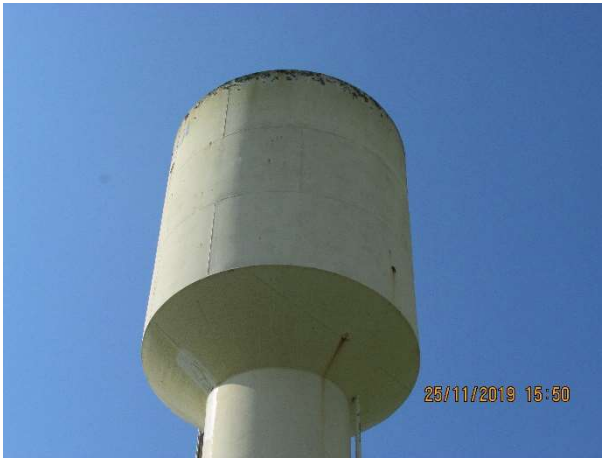
Figura 164 – Vista externa do reservatório.

Vista geral do reservatório, apresentando pequenos pontos de corrosão das chapas metálicas do costado, devido a degradação total da pintura de revestimento externa.

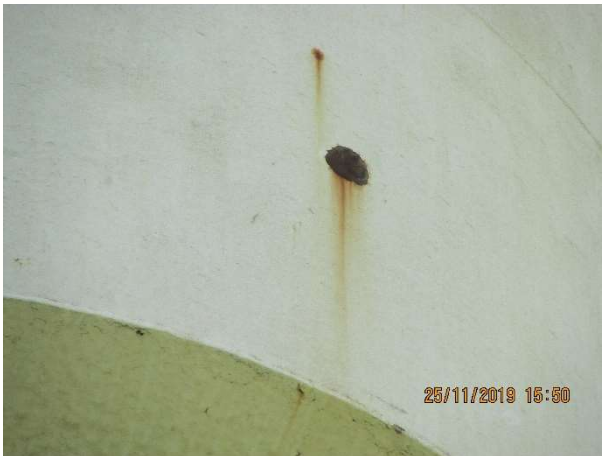
Figura 165 – Vista externa do reservatório.

Vista geral do reservatório, apresentando pequenos pontos de corrosão das chapas metálicas do costado, devido a degradação total da pintura de revestimento externa.

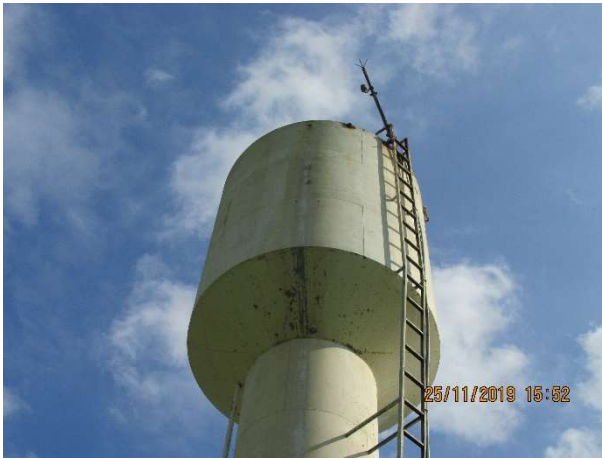
Figura 167 – Vista externa do reservatório.

Registra-se pontos de corrosão das chapas metálicas do costado do reservatório.

A pintura de revestimento das chapas metálicas está totalmente degradada.

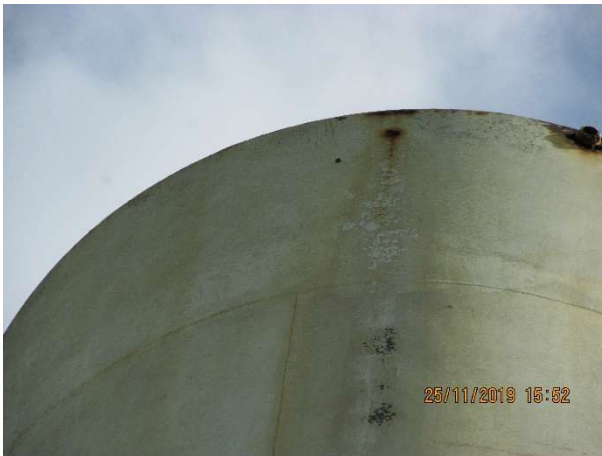
Figura 168 – Vista externa do reservatório.

Registra-se pontos de corrosão das chapas metálicas do costado do reservatório.

A pintura de revestimento das chapas metálicas está totalmente degradada.

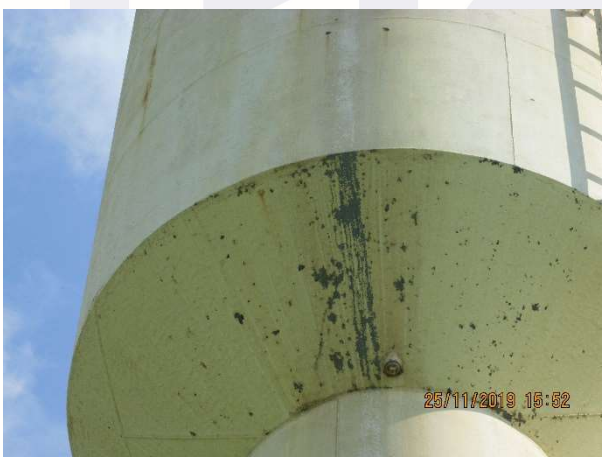
Figura 169 – Vista externa do reservatório.

Degradação do revestimento de pintura de proteção das chapas do costado e coluna do reservatório.

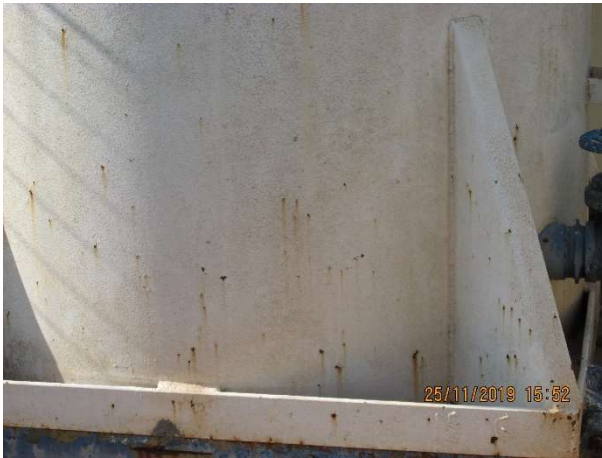
Figura 170 – Vista externa do reservatório.

Degradação do revestimento de pintura de proteção das chapas da coluna do reservatório, com pontos de corrosão da chapa de aço.

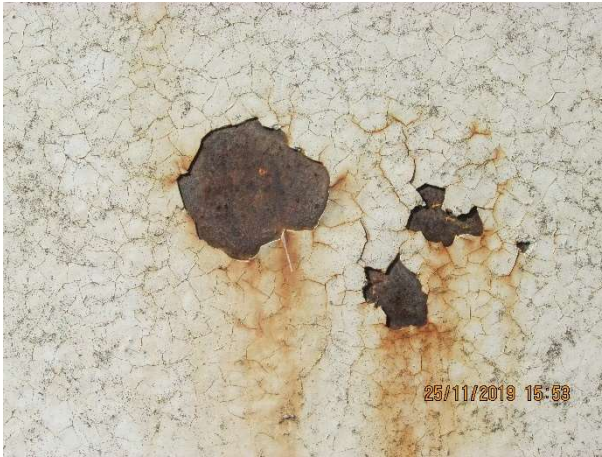
Figura 171 – Vista externa do reservatório.

Degradação do revestimento de pintura de proteção das chapas da coluna do reservatório, com pontos de corrosão da chapa de aço.

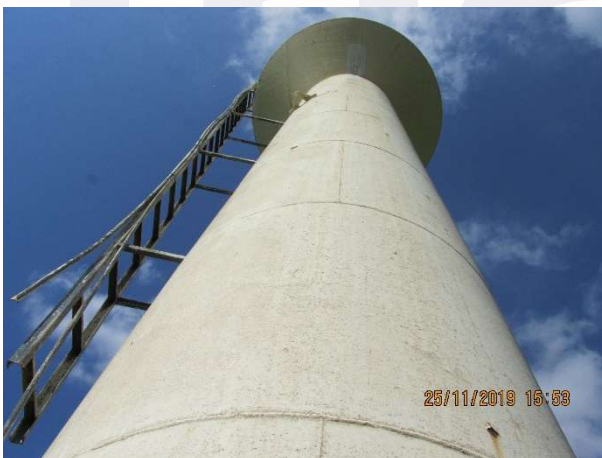
Figura 172 - Vista externa do reservatório.

Degradação do revestimento de pintura de proteção das chapas da coluna do reservatório, com pontos de corrosão da chapa de aço.

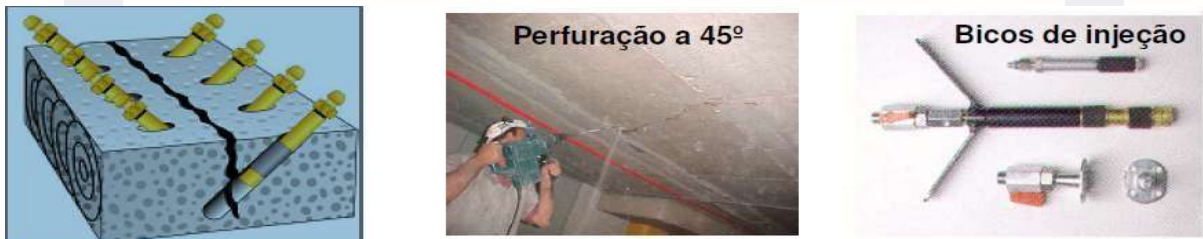
Figura 176 - Detalhes da Instalação dos bicos de perfuração para injeção de resinas de poliuretano.

- *Marcação dos furos, devem-se executar furos ao longo das trincas, fissuras e junta de concretagem, a distância da fissura aos furos corresponde à metade da espessura da parede.*
- *Perfuração do substrato de concreto com inclinação de 45°, de tal maneira e profundidade que o furo intercepte a fissura na metade da espessura da parede a ser injetada.*
- *Os furos perfurados devem ser aspirados com ar-comprimado.*
- *Os bicos de perfuração deverão ser inseridos bem justos para selar efetivamente os furos e apertados com auxílio de chaves.*
- *Os bicos instalados deverão e/ou poderão ser testados com injeção de água para verificar se estão corretamente posicionados.*
